APLIKAČNÍ LIST

Oprava a ošetření čelních ploch výměníků tepla.

Realizace: leden 2014

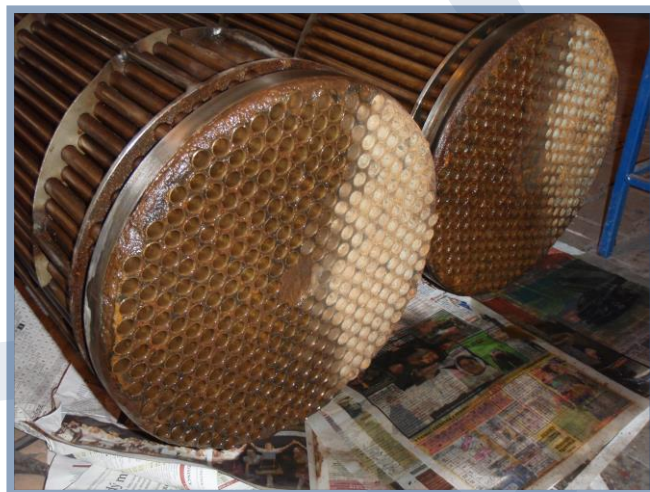
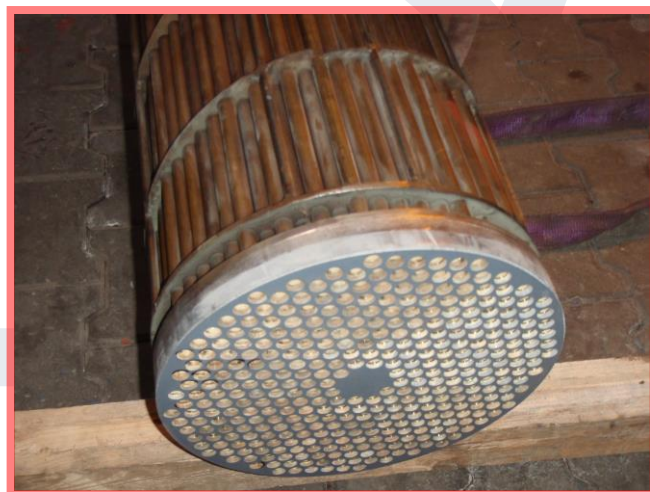
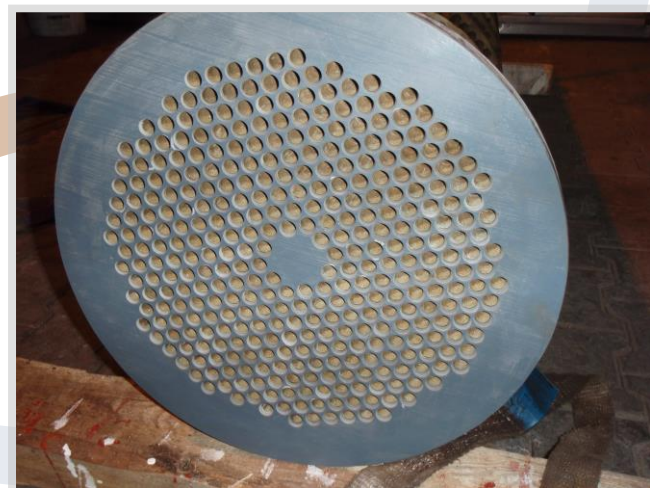
Požadavek: Oprava poškozených čelních ploch a jejich následné ošetření vhodným povlakovým systémem.

Řešení: Poškozené plochy byly odmaštěny materiálem **BELZONA[®] 9111 Cleaner Degreaser** a pak otryskány.

Úbytky kovu byly doplněny pastovitým materiálem **BELZONA[®] 1111 Super Metal** a na takto zrekonstruovaný povrch byl nanesen ochranný keramický povlak **BELZONA[®] 1391 High Temperature**, vyznačujícím se vynikající odolností vůči korozi, erozi a vysokou teplotní odolností až do 120°C za mokra.
