APLIKAČNÍ LIST

Oprava laminátového pískového filtru filtračního systému krytého bazénu.

Realizace: leden 2015

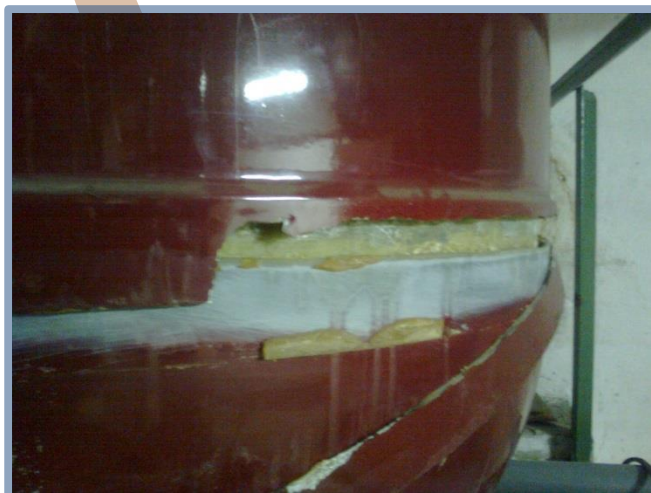
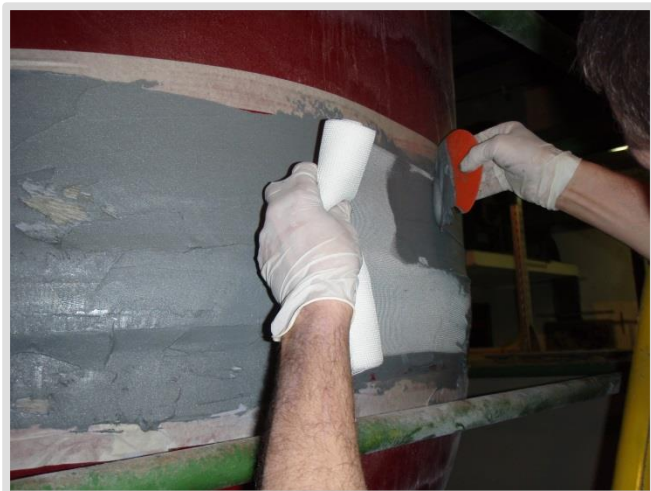
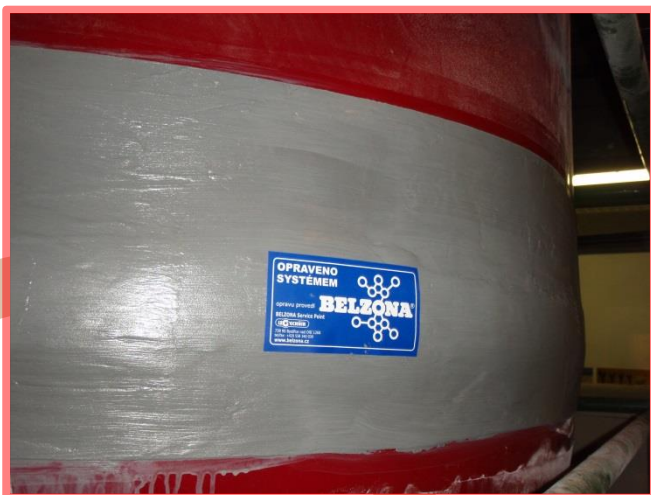
Problém: Únik vody ve spodní části jednotky laminátového pískového filtru, konkrétně v místě spoje dílů vnějšího pláště. Jednotka filtru o průměru 120 cm a výšce 250 cm je naplněna tříděným vodárenským pískem a vodou o teplotě do +30°C.

Řešení: Pro opravu byl použit materiál **BELZONA[®] 1111 Super Metal** ve spojení s armovací tkaninou **BELZONA[®] 9341 Reinforcement Tape**. Tmel byl aplikován po celém obvodu spoje nádoby, kdy byl vtlačen do vzniklé mezery. Následně byl celý spoj zesílen pásem armovací tkaniny o šířce 20cm.

Materiál:
BELZONA[®] 1111 Super Metal
BELZONA[®] 9341 Reinforcement Tape
BELZONA[®] 9111 Cleaner
