## APLIKAČNÍ LIST

### Oprava plynového potrubí.

**Realizace:** říjen 2015

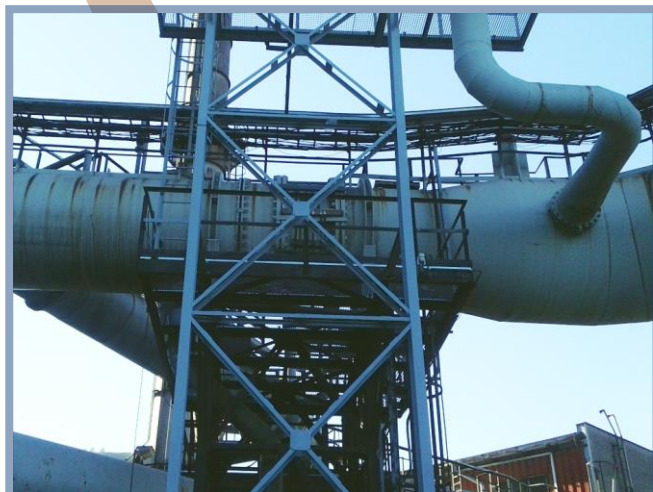
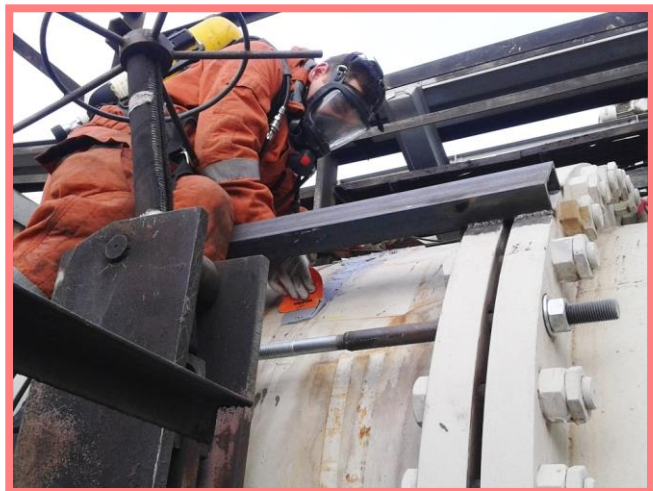
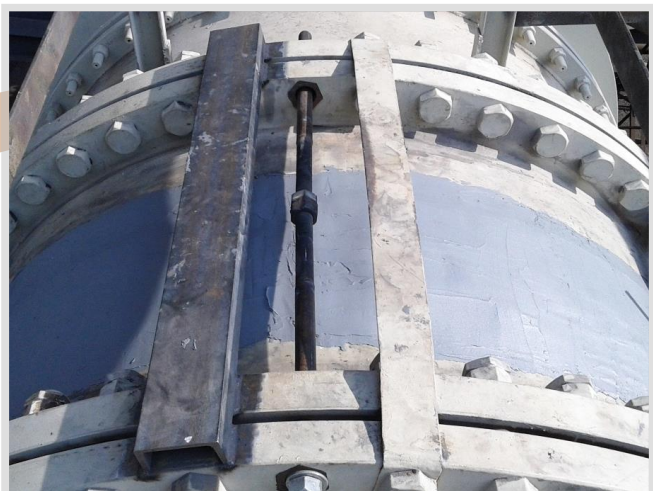
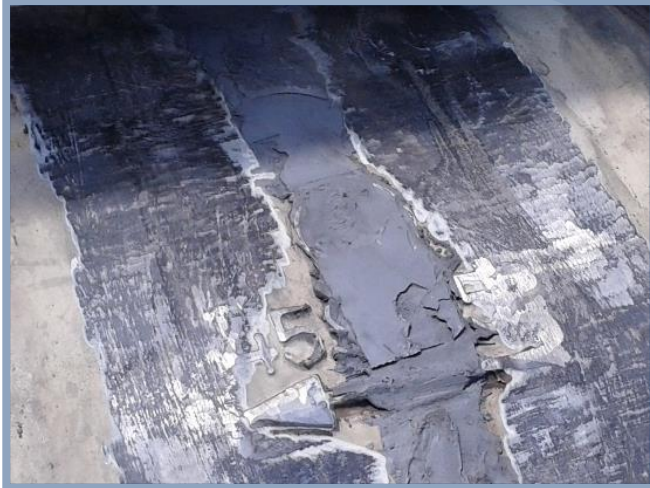
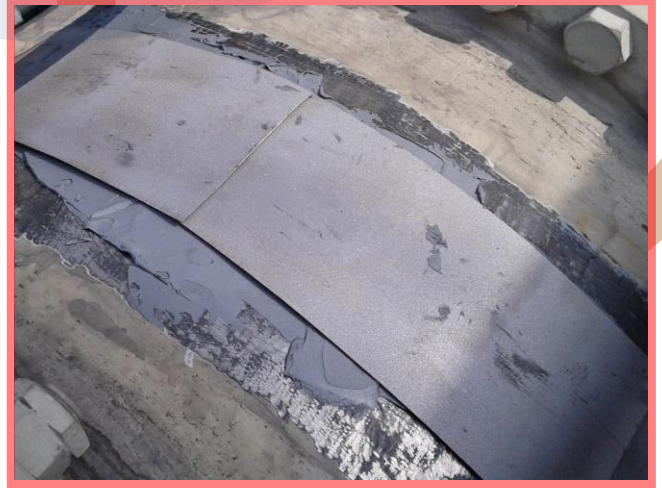
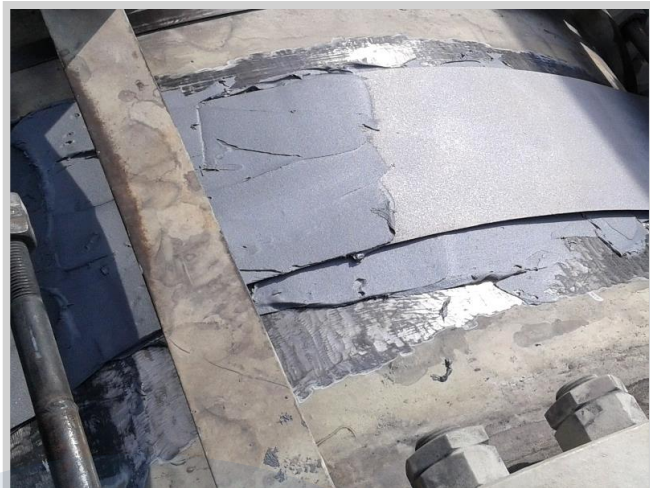
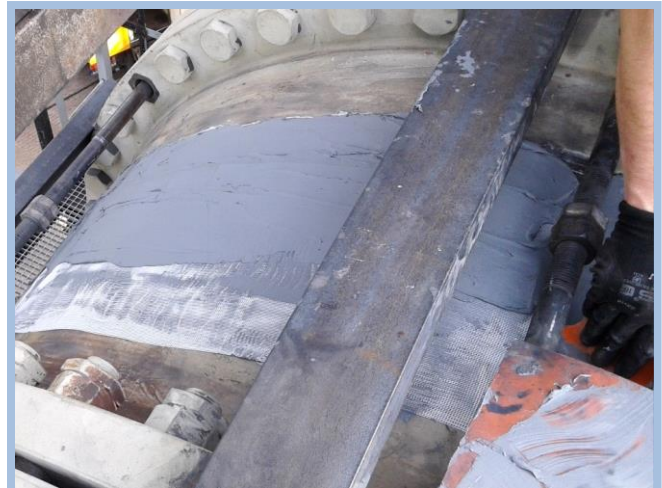
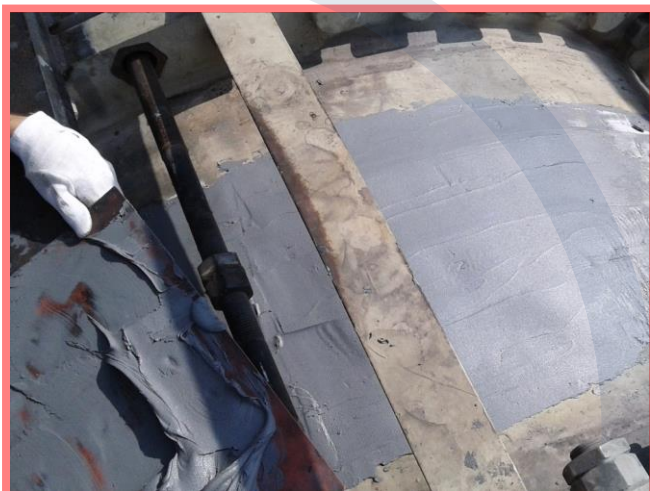
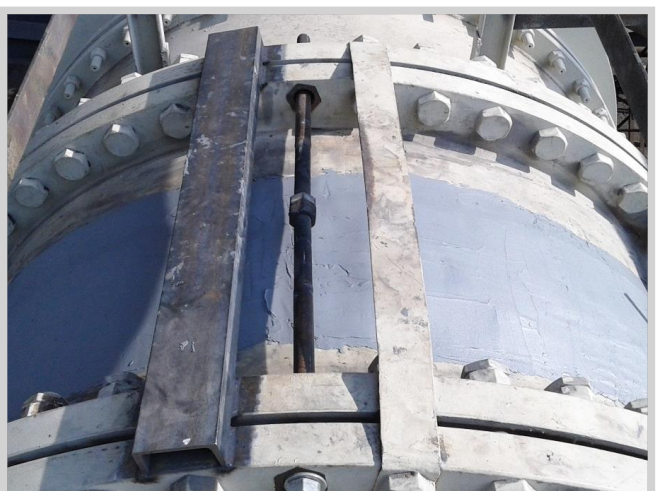
**Požadavek:** Oprava praskliny na přívodním potrubí vysokopečnického plynu a zastavení úniku plynu do volného prostoru. Oprava byla provedena bez odstávky zařízení.

**Řešení:** Na přívodním potrubí o průměru 2000mm byla prasklina o délce 2500mm a šířce 2mm. Z důvodu rizika výbuchu nebylo před nanesením materiálů Belzona možné zajistit přípravu povrchu standardním způsobem. Proto byl pro prvotní zatmelení praskliny a zastavení unikajícího plynu použit rychle tuhnoucí materiál **BELZONA**<sup>®</sup> **1211 E-Metal**, který zajistil utěsnění praskliny. Utěsněním praskliny bylo odstraněno riziko výbuchu a bylo tak možné provést přípravu povrchu broušením na požadovanou míru drsnosti. V další fázi opravy byla na připravený povrch nanášena první vrstva materiálu **BELZONA**<sup>®</sup> **1111 Super Metal**, která byla zesílena připravenými otryskanými plechy. Na tyto plechy byla nanášena další vrstva materiálu **BELZONA**<sup>®</sup> **1111 Super Metal**, která byla navíc zesílena použitím armovací tkaniny **BELZONA**<sup>®</sup> **9341**.

**Materiál:**  
BELZONA<sup>®</sup> 1211 E-Metal  
BELZONA<sup>®</sup> 1111 Super Metal  
BELZONA<sup>®</sup> 9341
