APLIKAČNÍ LIST

Oprava potrubí chladicího okruhu.

Realizace: květen 2012

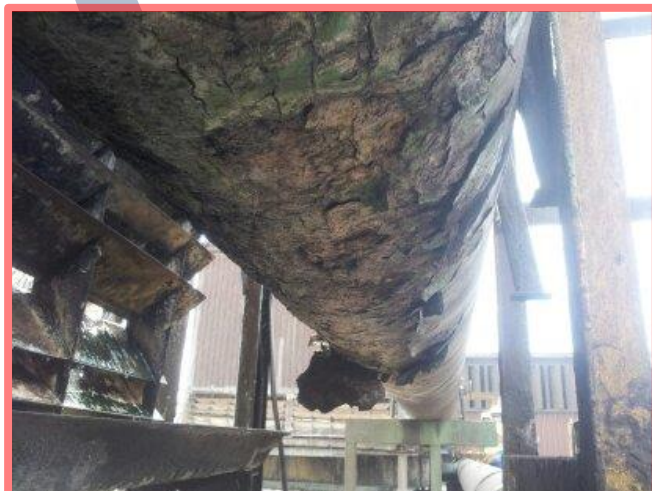
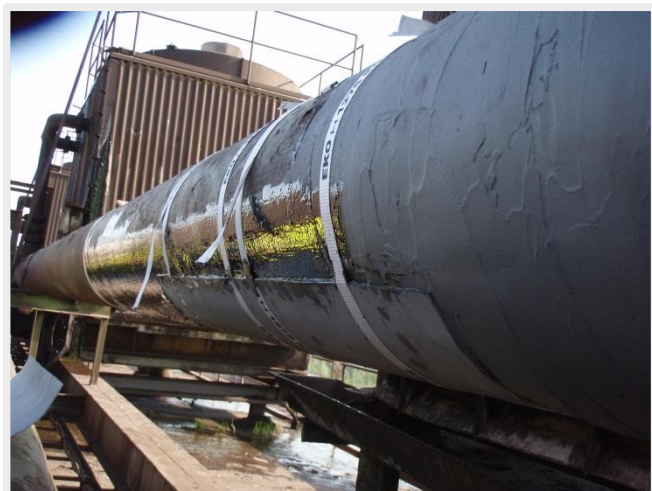
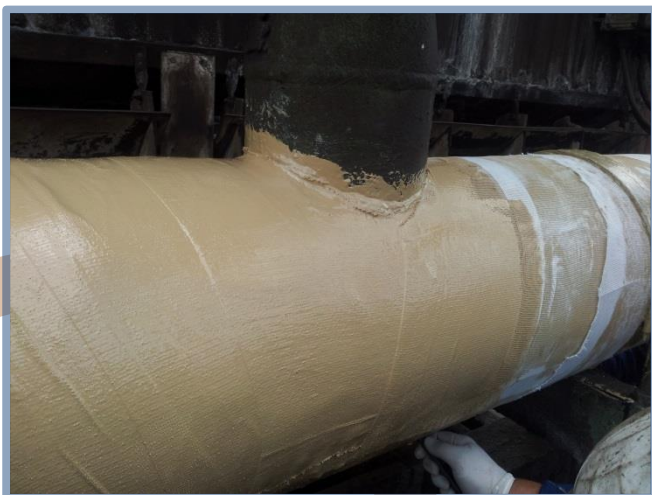
Problém: Spodní část vnějšího pláště potrubí chladicího okruhu byla silně napadena korozí, čímž došlo k zeslabení samotného pláště a místnímu prolínání chladicí kapaliny.

Řešení: Po odstranění nečistot bylo potrubí v místech poškození ošetřeno nátěrovým systémem **BELZONA[®] 5831 ST-Barrier**, který je určen ochranu kovových i nekovových povrchů, který je možno aplikovat i na vlhké nebo mokré povrchy, které není možné před aplikací řádně vysušit. Poté byla zeslabena místa vytmelena materiálem **BELZONA[®] 1111 Super Metal** a podlepena zesilujícími plechy. Na závěr byl celý plášť potrubí ošetřen dvousložkovým nátěrovým systémem pro dlouhodobou ochranu kovových i nekovových povrchů **BELZONA[®] 5811 Immersion Grade** v kombinaci se zesilující armovací tkaninou **BELZONA[®] 9341 Reinforcement Tape**.

Materiál: BELZONA[®] 1111 Super Metal
BELZONA[®] 5831 ST-Barrier
BELZONA[®] 5811 Immersion Grade
BELZONA[®] 9341 Reinforcement Tape
BELZONA[®] 9111 Cleaner
