## APLIKAČNÍ LIST

### Oprava průměru šnekové hřídele.

**Realizace:** srpen 2014

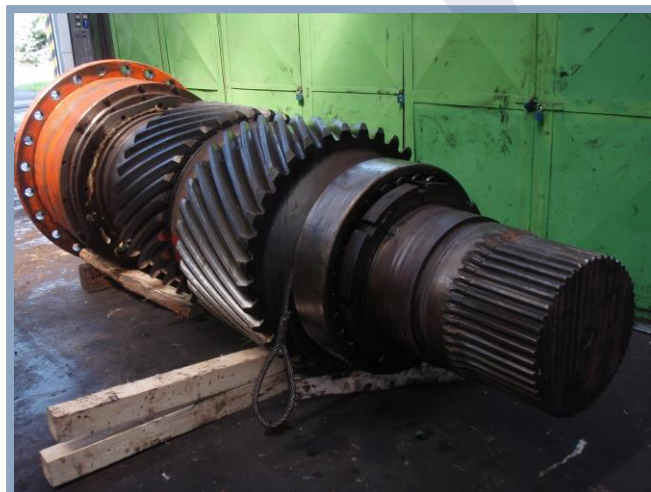
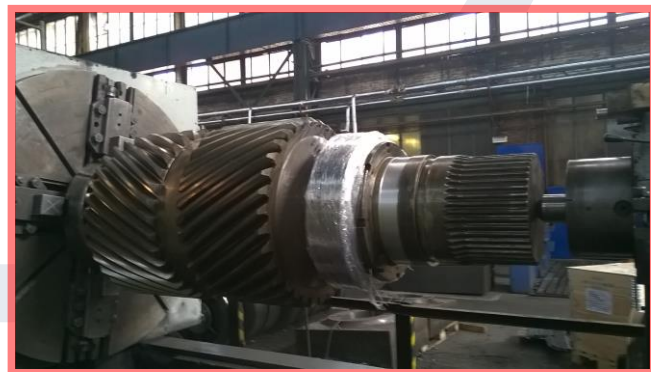
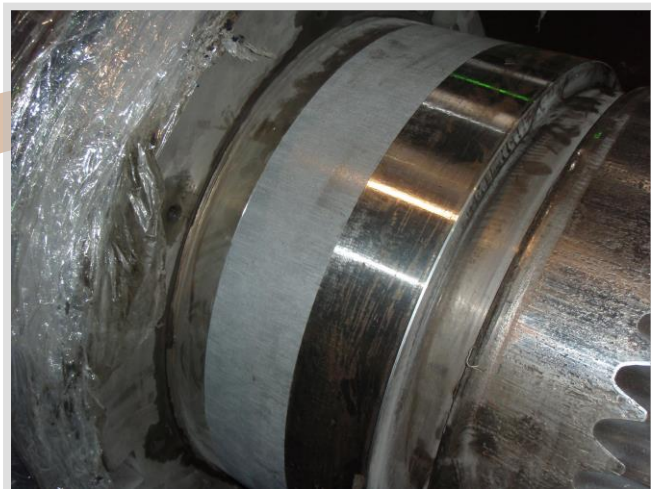
**Požadavek:** Oprava poškozeného průměru šnekové hřídele o hmotnosti 8 tun od pohonu stolic rozvodovky s uložení pod ucpávkou o průměru 550 mm.

**Řešení:** Hřídel byla v místě poškození osoustružena o 6 mm na celkovém průměru. Připravený povrch byl odmaštěn materiálem **BELZONA<sup>®</sup> 9111 Cleaner Degreaser** a následně vytmelen s dostatečným přesahem materiálem **BELZONA<sup>®</sup> 1311 Ceramic R-Metal**, vyznačujícím se vysokou tvrdostí díky příměsi kovového a keramického plniva. Po vytvrzení byla nanesená vrstva tmelu opracována broušením na požadovaný rozměr.
