APLIKAČNÍ LIST

Oprava zděného průmyslového komína.

Realizace: květen 2015

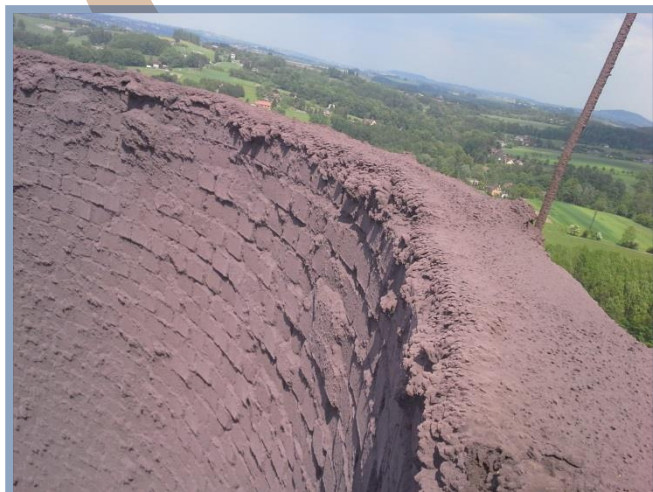
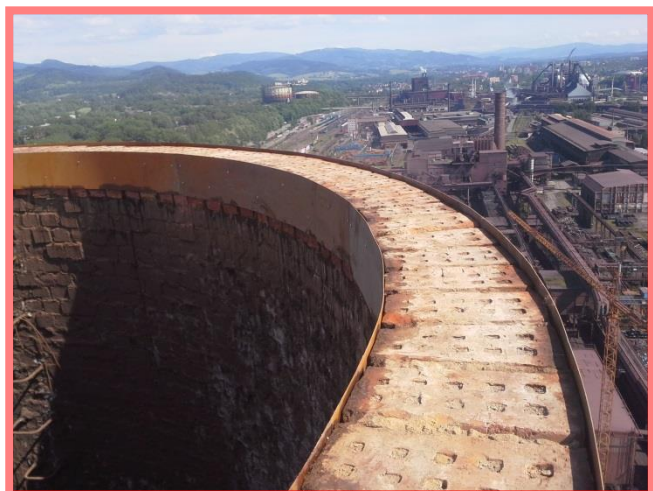
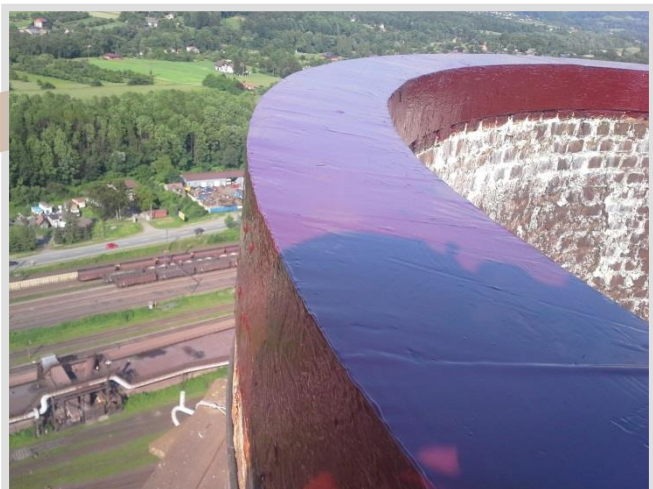
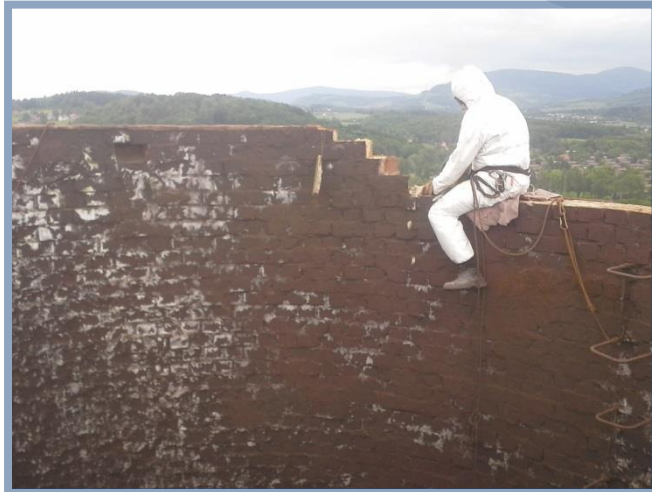
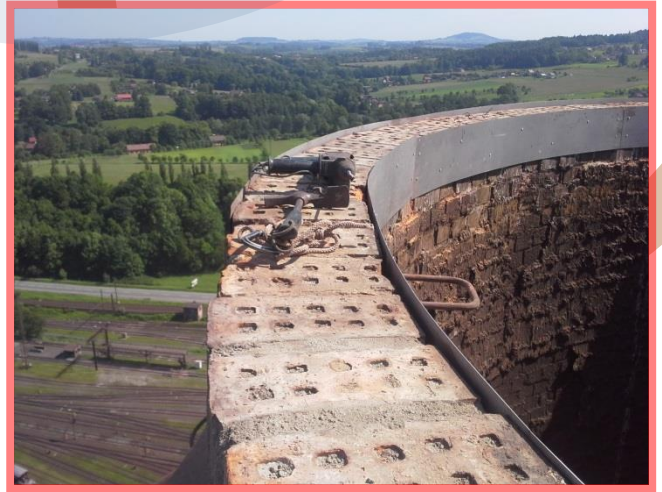
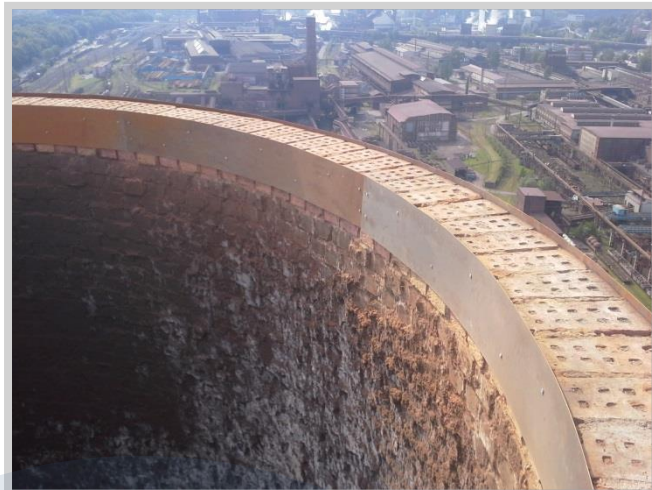
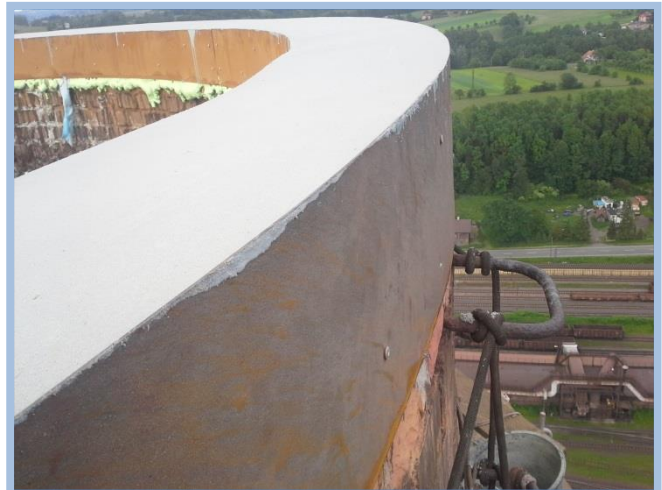
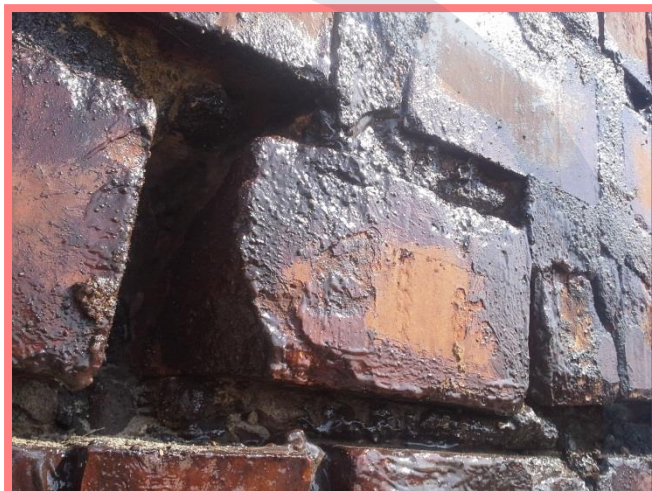
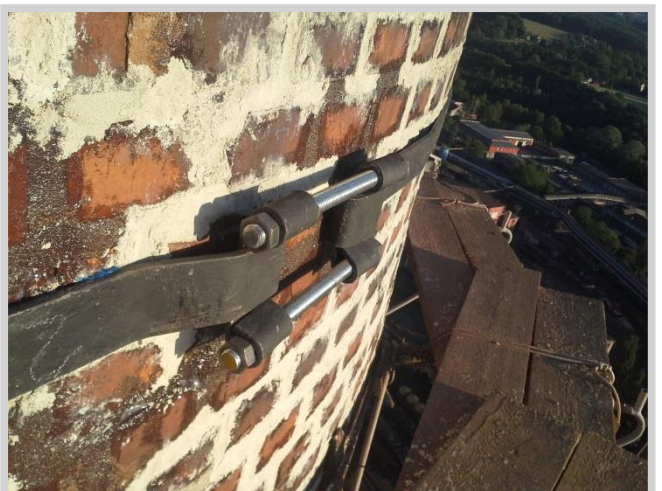
Požadavek: Zpevnění poškozené komínové hlavy a ošetření povrchu. Vyspravení spár a sanace trhlin na vnější části dříku komína za účelem zamezení vnikání vlhkosti do komína.

Řešení: Zpevnění komínové hlavy bylo provedeno zalitím horní části hlavy materiálem **BELZONA**[®] **4111 Magma Quartz** a **BELZONA**[®] **4151 Magma Quartz Resin** do připraveného plechového bednění, s následným vytvořením šikmé plochy na hlavě komína za účelem stékání dešťové vody dovnitř komína.

Vytvořený prstenec byl pro zvýšení odolnosti proti působení odváděných spalin povrchově ošetřen nanesením povlaku **BELZONA**[®] **4341 Magma CR4** ve dvou vrstvách.

Oprava vnější strany dříku komína byla provedena materiálem **BELZONA**[®] **4141 Magma Built**, kdy poškozené spáry mezi radiálními cihlami byly očištěny a následně za účelem zvýšení přilnavosti aktivovány materiálem **BELZONA**[®] **4911 Magma TX Conditioner**.
