APLIKAČNÍ LIST

Ošetření čel, komor a vík trubkovnice kondenzátoru.

Realizace: říjen 2016

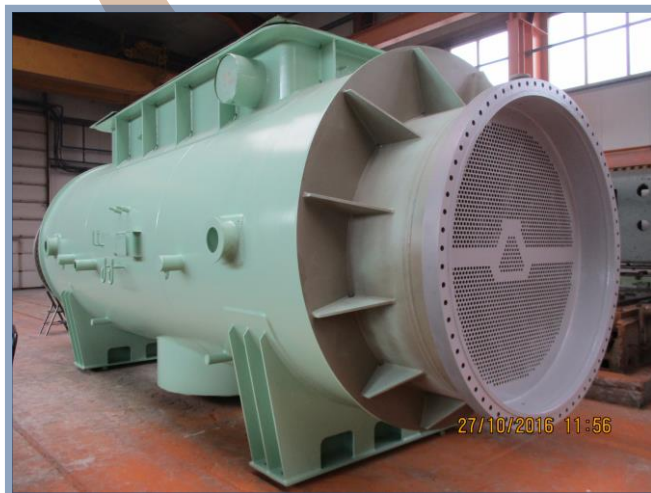
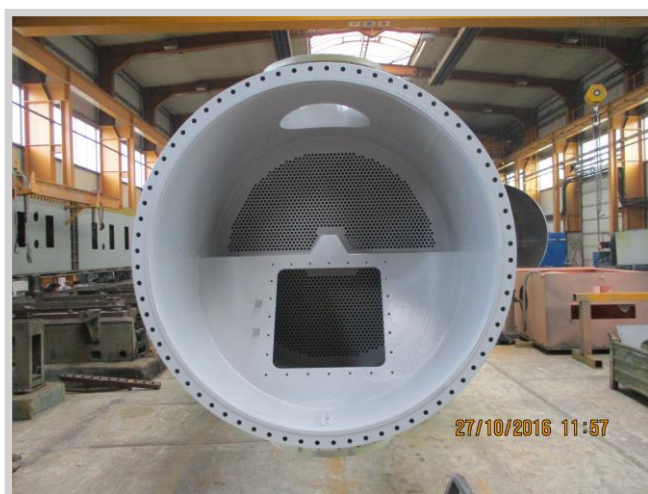
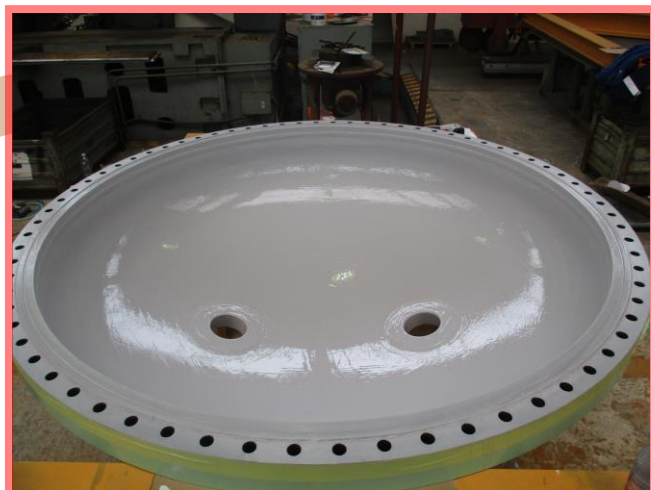
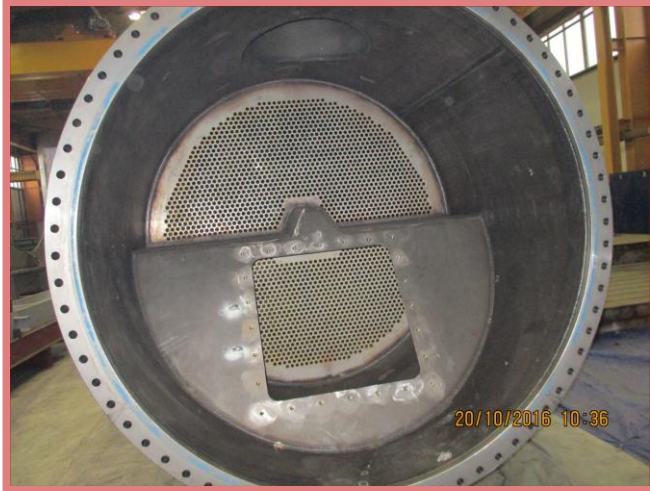
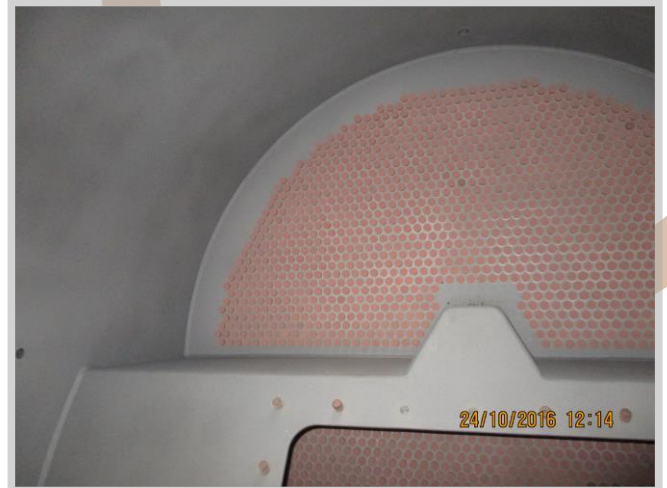
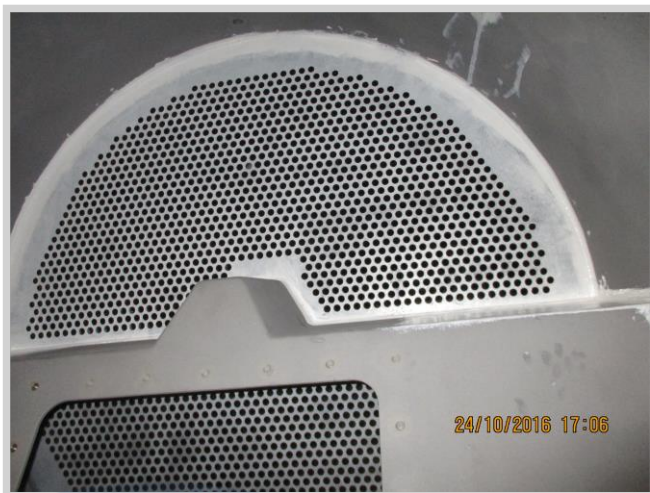
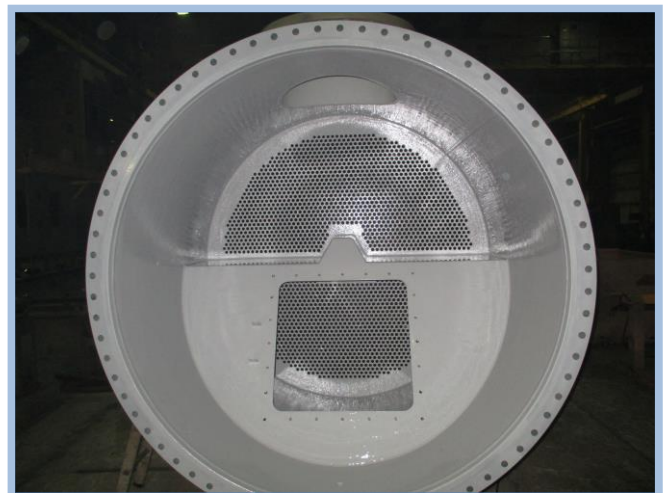
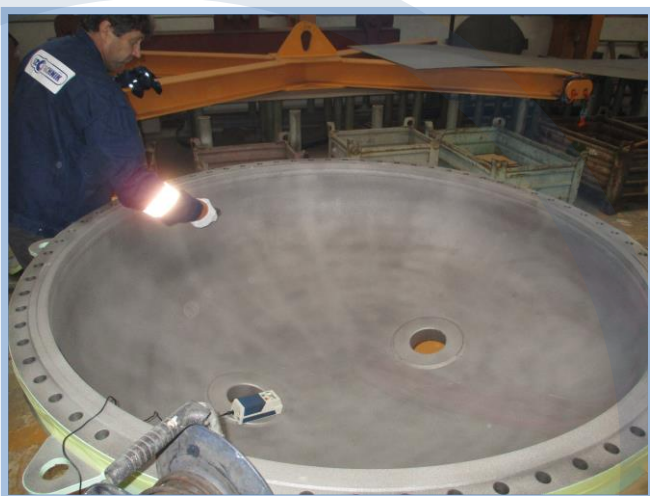
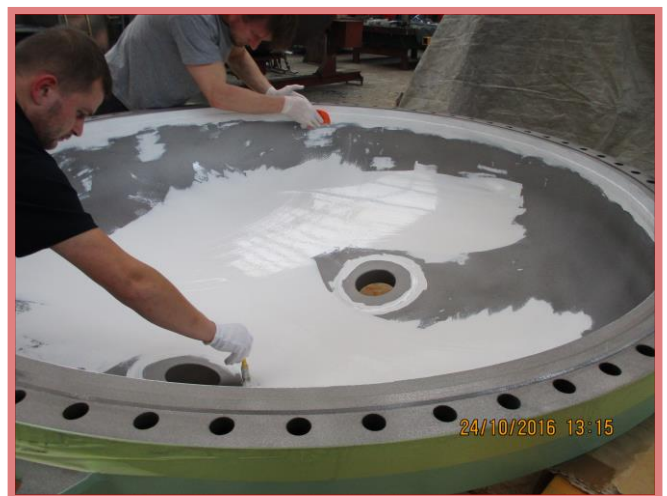
Požadavek: Ošetření čel, komor a vík nově vyrobeného kondenzátoru nanesením povlakového materiálu, který zajistí ochranu před působením vodních a uhlovodíkových roztoků při zvýšených teplotách.

Řešení: Před zahájením samotné aplikace povlakového materiálu **BELZONA® 5892** byl povrch kondenzátoru nejdříve otryskán na požadovanou drsnost 75-100 μ m a následně odmaštěn čističem **BELZONA® 9111 Cleaner Degreaser**.

Na takto připravený povrch byl v požadované vrstvě 500 μ m ručně nanesen povlakový materiál **BELZONA® 5892** zajišťující ochranu zařízení před působením vodních a uhlovodíkových roztoků a to až do teploty + 95°C.

Po vytvrzení materiálu **BELZONA® 5892** byla provedena kontrola tloušťky nanesené vrstvy a kontrola celistvosti ochranného povlaku digitálním tloušťkoměrem a jiskrovou zkouškou.
