APLIKAČNÍ LIST

Oprava betonového podstavce a podlahy.

Realizace: červenec 2016

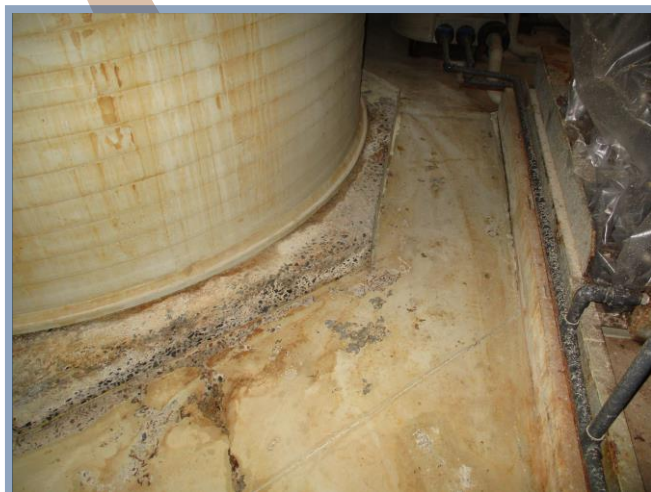
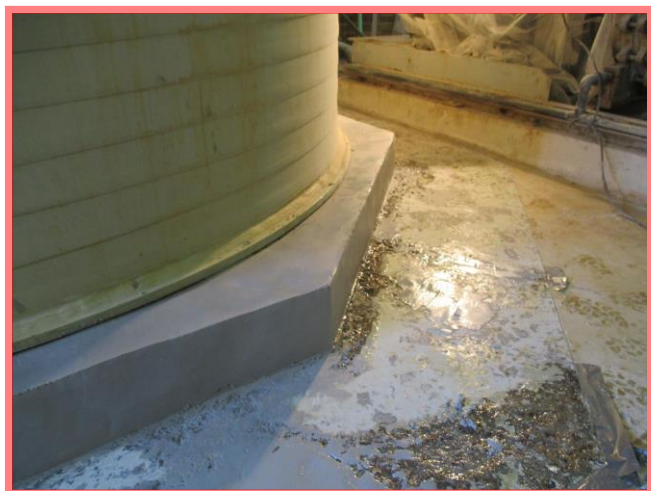
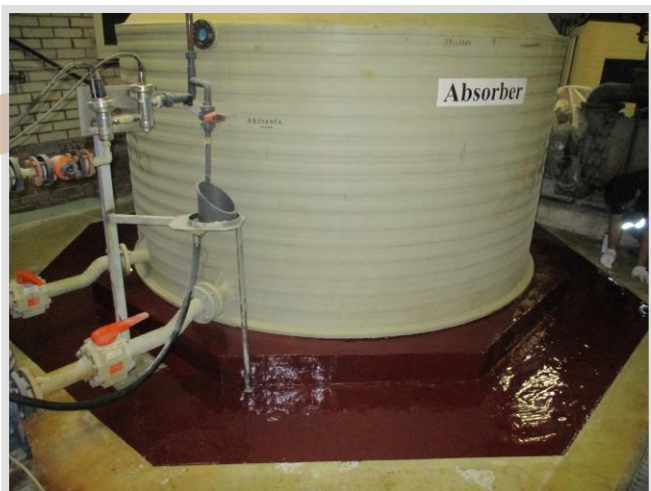
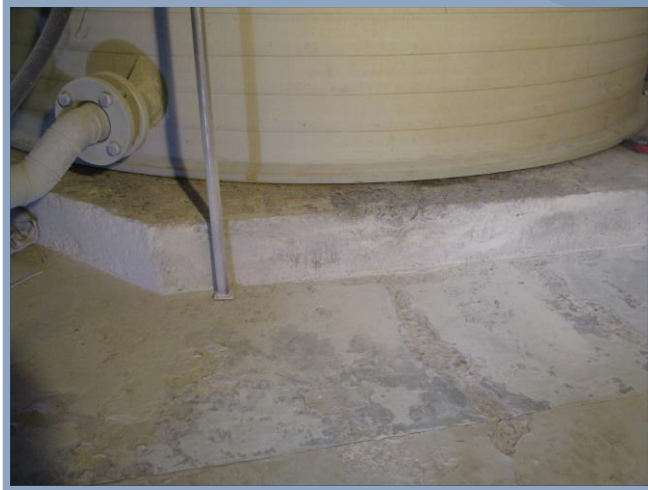
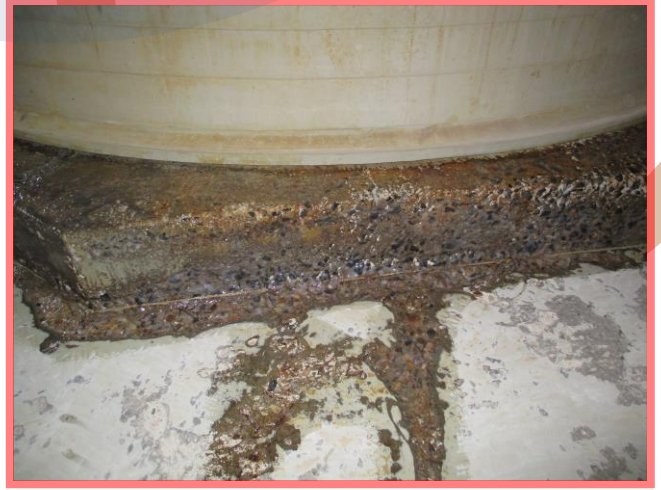
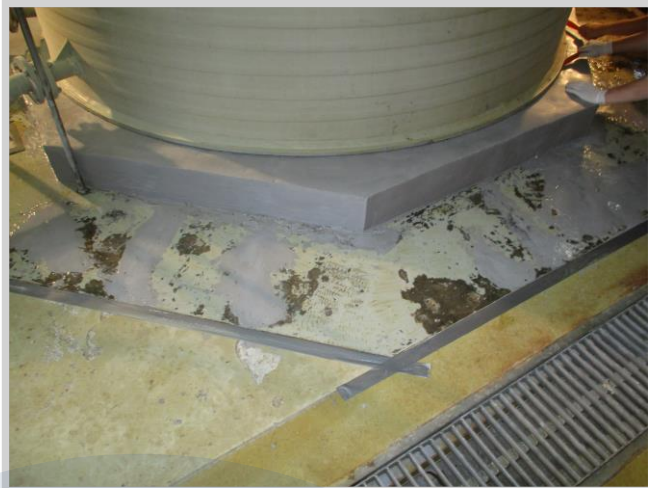
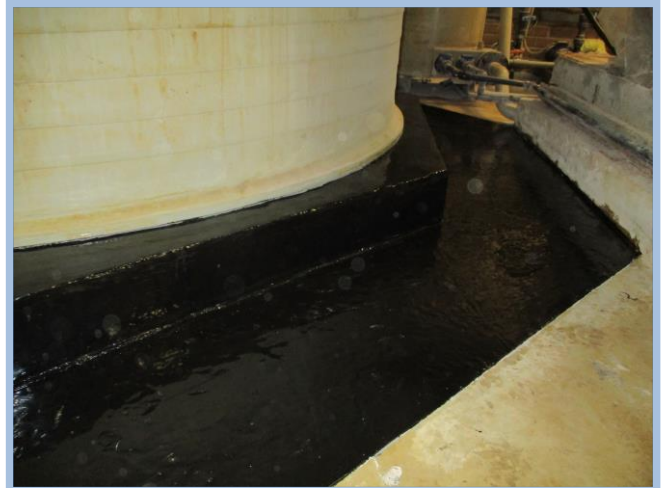
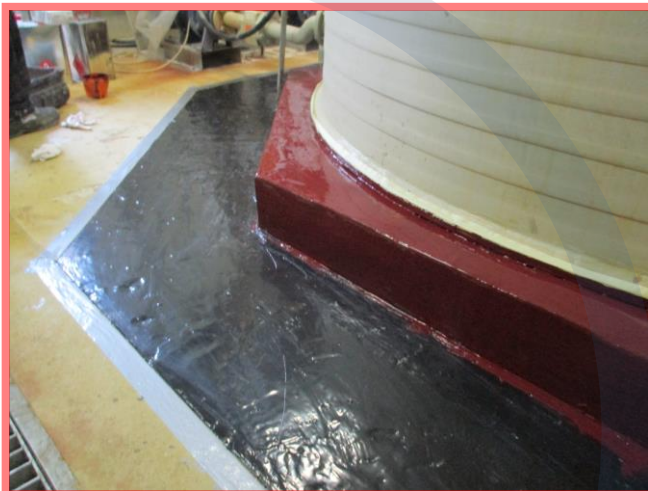
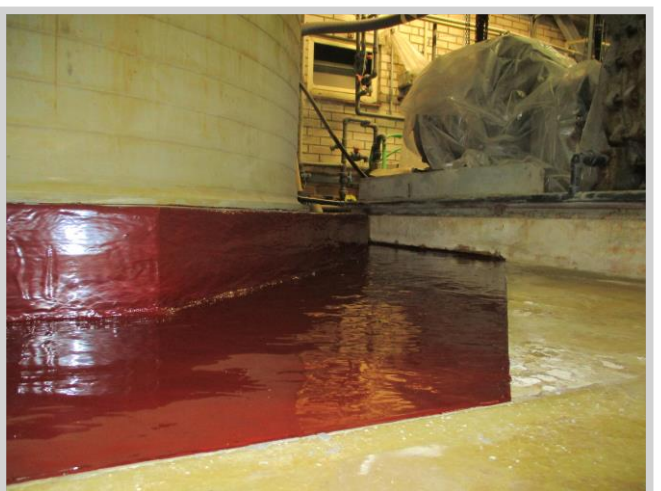
Požadavek: Oprava a ošetření poškozeného betonového podstavce pod nádrží na 98% roztok H_2SO_4 a oprava okolní podlahy, která je rovněž poškozena v důsledku působení unikající kyseliny H_2SO_4 .

Řešení: Před aplikací materiálů **BELZONA®** bylo v rámci přípravy podkladu provedeno propařování betonu za účelem odstranění chemikálií, po kterém byl povrch otryskán vodním paprskem a obroušen.

Na takto připravený podklad byl nanesen aktivátor **BELZONA® 4911 Magma Conditioner** a následně bylo provedeno doplnění úbytků betonu na požadovaný tvar materiálem **BELZONA® 4111 Magma Quartz**.

Na zrekonstruovaný povrch podstavce a podlahy byl nakonec nanesen ochranný povlak **BELZONA® 4341 Magma CR 4** ve dvou vrstvách s výslednou tloušťkou vrstvy 800 μ m.
