APLIKAČNÍ LIST

Oprava poškozené podlahy.

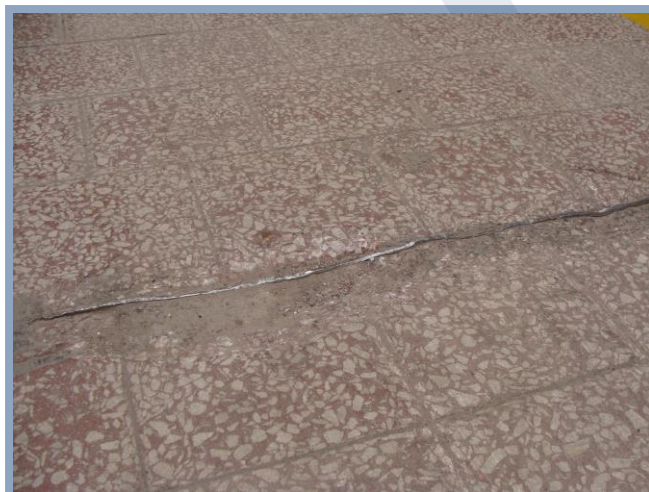
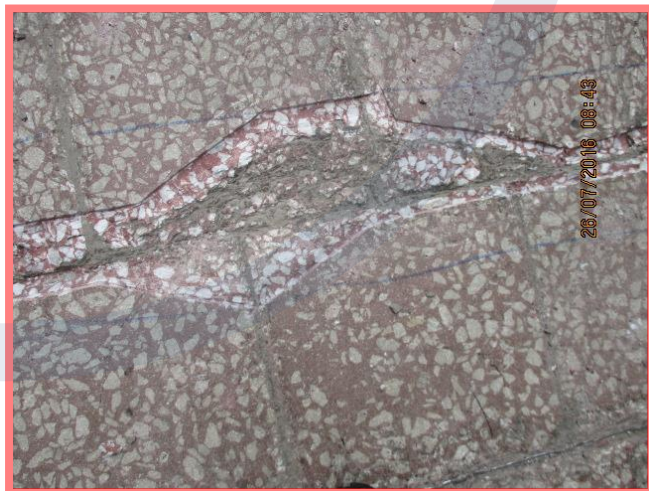
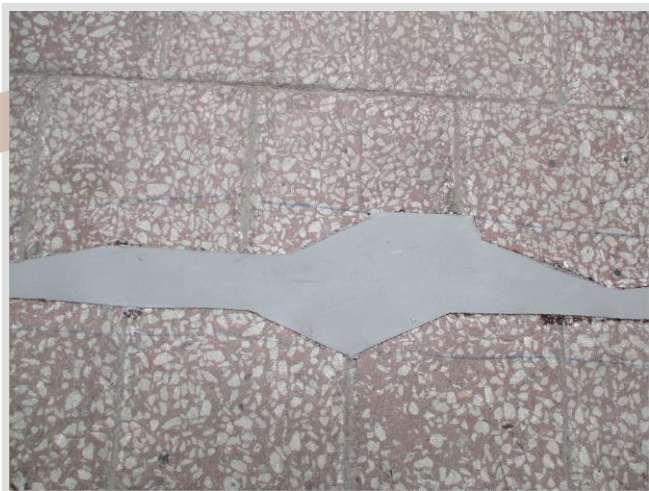
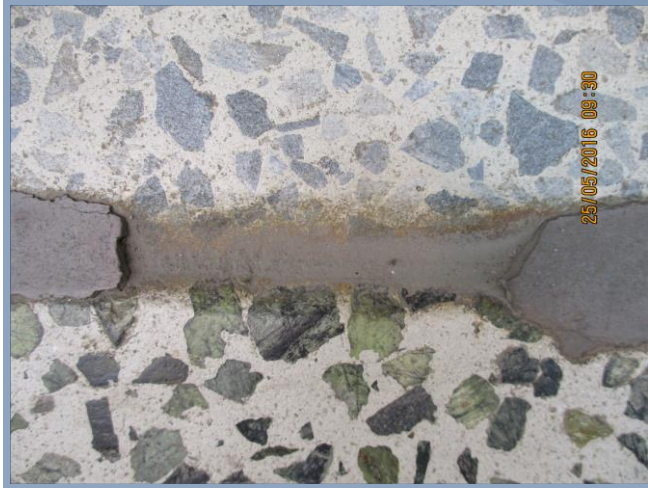
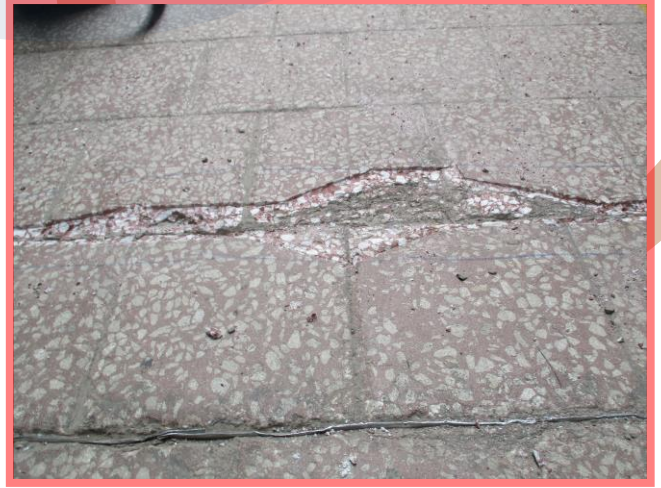
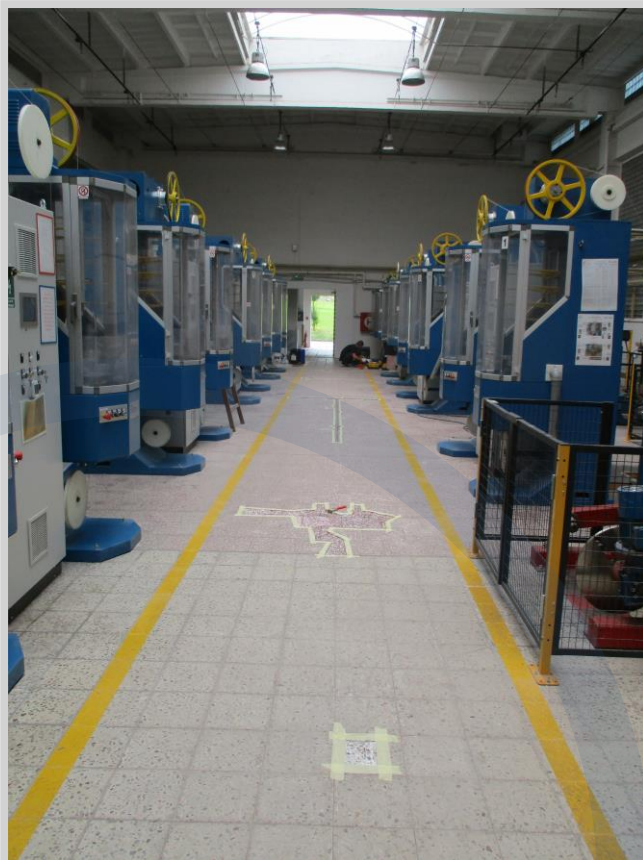
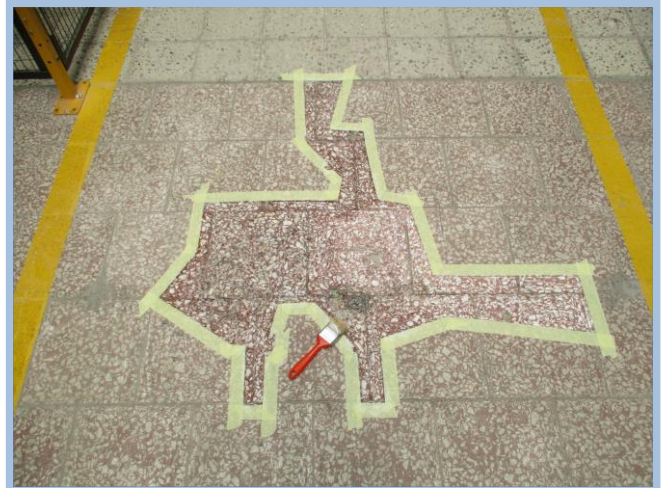
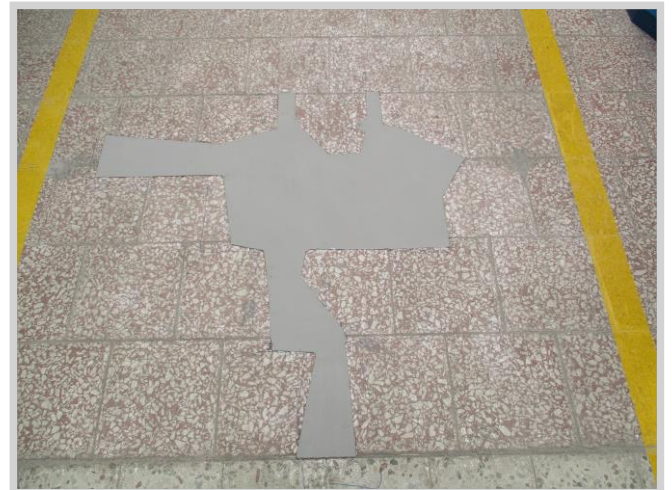
- Realizace:** červenec 2016
- Požadavek:** Oprava výtluků v podlaze výrobní haly, kde došlo k poškození kameninových dlaždic vlivem pohybu těžkých kovových cívek.

- Řešení:** Na všech poškozených místech byla před samotnou aplikací materiálů **BELZONA**[®] provedena příprava podkladu, kdy povrch poškozených dlaždic byl nejdříve vybroušen, vysekán a následně očištěn. Na takto připravený podklad byl nanesen aktivátor **BELZONA**[®] **4911 Magma Conditioner** zajišťující optimální přilnavost materiálů **BELZONA**[®] řady 4000 k podkladu. Následně bylo provedeno doplnění úbytků podlahy na požadovaný tvar třísložkovým kompozitním systémem **BELZONA**[®] **4111 Magma Quartz**, který poskytuje vynikající odolnost vůči rázům, abrazi, působení chemikálií a je určen pro opravy, doplnění, ošetření a ochranu betonových povrchů a kameniva.

- Materiál:** **BELZONA**[®] 4111 Magma Quartz
BELZONA[®] 4911 Magma Conditioner
