## APLIKAČNÍ LIST

### Oprava potrubních armatur včetně otěruvzdorného ošetření povrchu.

**Realizace:** září 2016

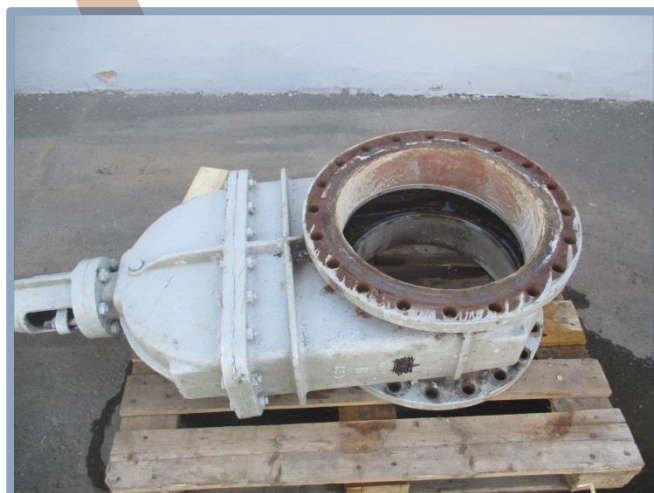
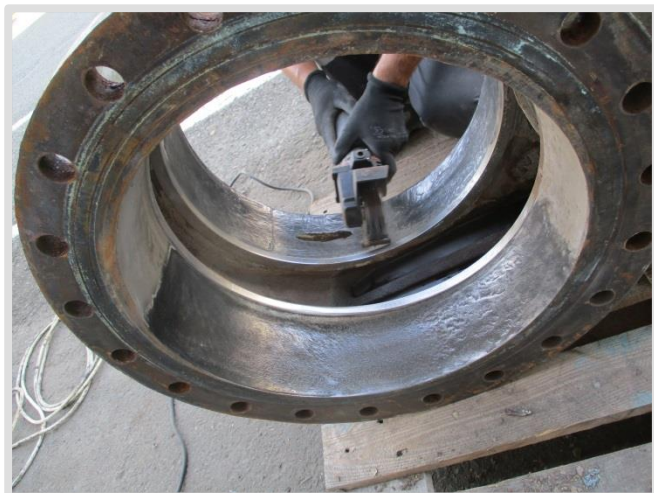
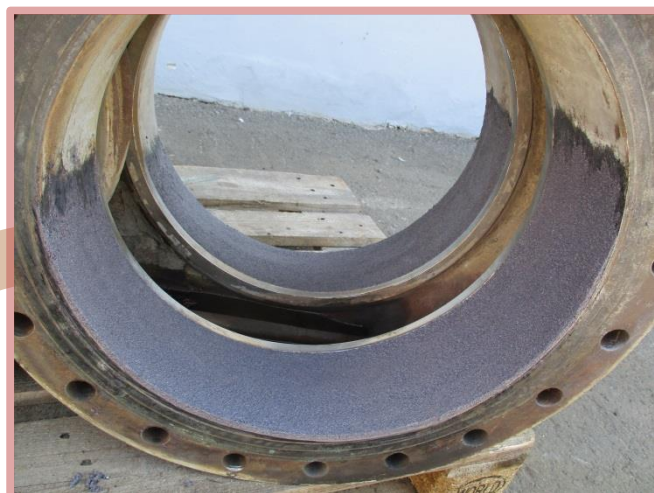
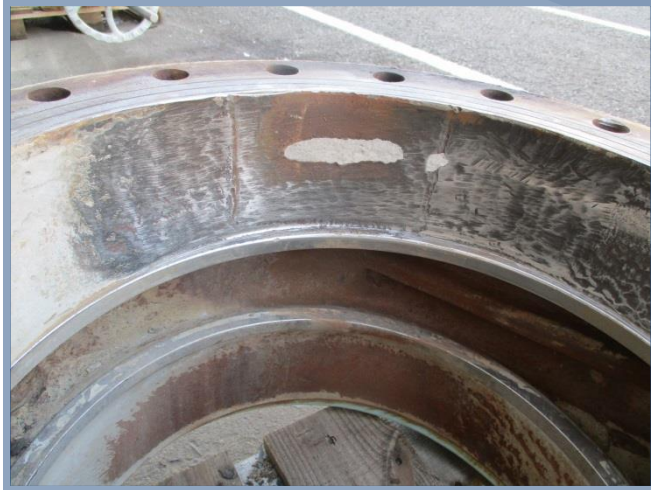
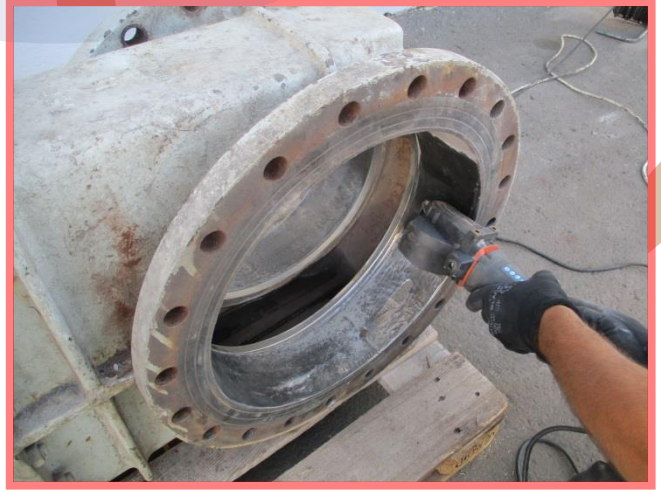
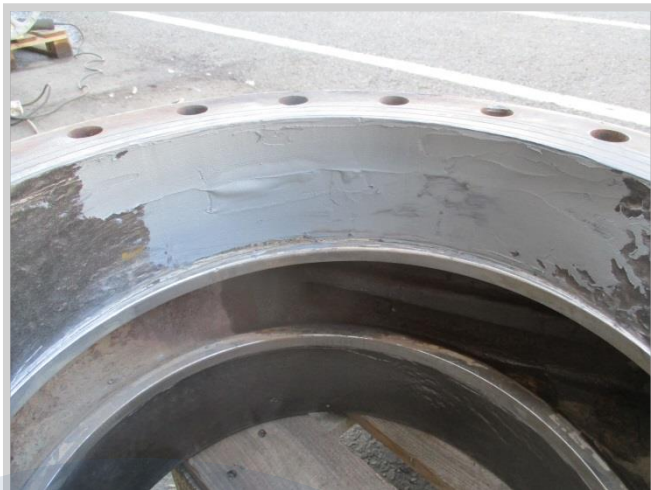
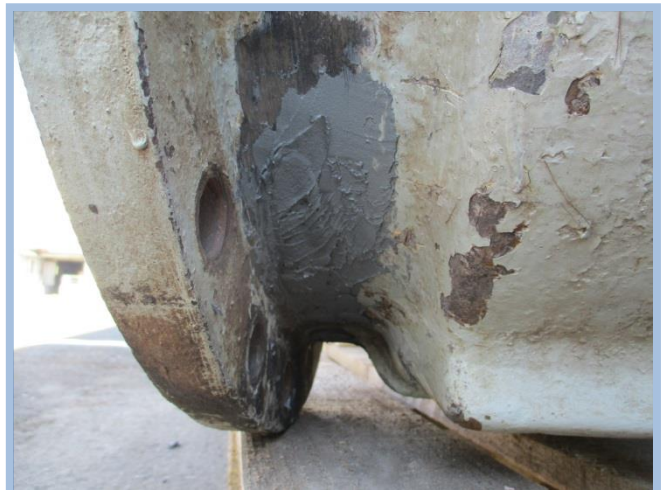
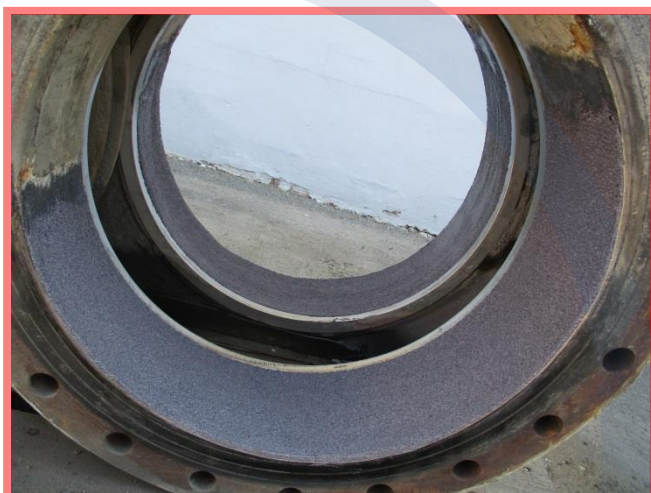
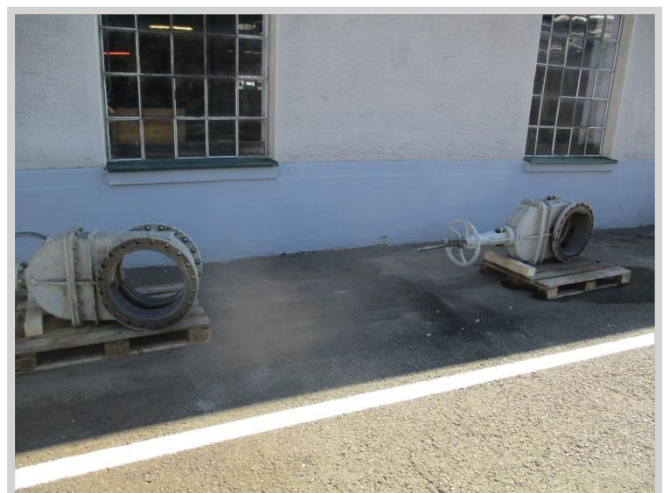
**Požadavek:** Oprava 2 ks dřevavých těles šoupat a ošetření proti působení abraze.

**Řešení:** Na poškozených tělesech 2 ks šoupat byl v místech poškození povrch obroušen a zdrsněn pomocí Bristle Blasteru.

Na takto připravený povrch byl po odmaštění povrchu aplikován pastovitý materiál **BELZONA® 1111 Super Metal**, který byl navíc v místech poškození zesílen armovací tkaninou **BELZONA® 9341**.

Pro zajištění ochrany vůči působení abraze, byl na vytmelené těleso armatury nanesen otěruvzdorný materiál **BELZONA® 1812**, kterým byly doplněny úbytky chybějícího materiálu na požadovaný tvar.
