APLIKAČNÍ LIST

Oprava průměru čepu na horním válci.

Realizace: březen 2015

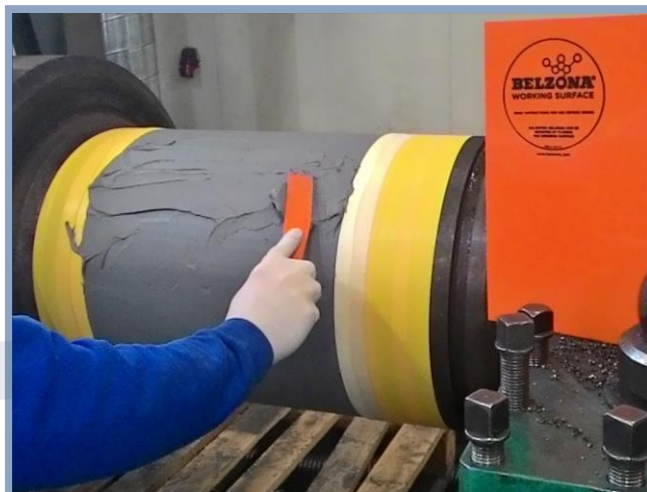
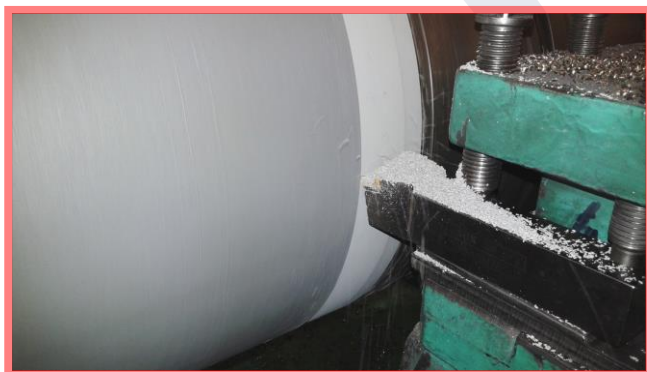
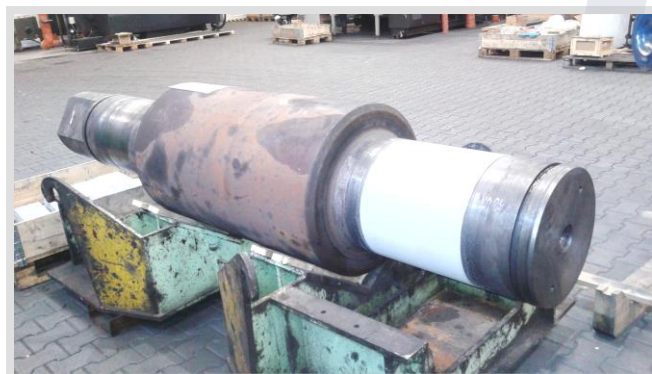
Požadavek: Oprava průměru čepu na horním válci válcovací stolice v místě pro uložení ložiska o průměru 400 mm.

Řešení: Poškozený průměr čepu byl osoustružen o 6 mm na celkovém průměru. Připravený povrch byl odmaštěn materiálem **BELZONA[®] 9111 Cleaner Degreaser** a následně vytmelen s dostatečným přesahem materiálem **BELZONA[®] 1111 Super Metal**, vyznačující se vysokou pevností v tlaku a houževnatostí. Po vytvrzení byla nanesená vrstva tmelu opracována soustružením na požadovaný rozměr.
