APLIKAČNÍ LIST

Oprava vnitřních průměrů ložiskových těles.

Realizace: říjen 2013

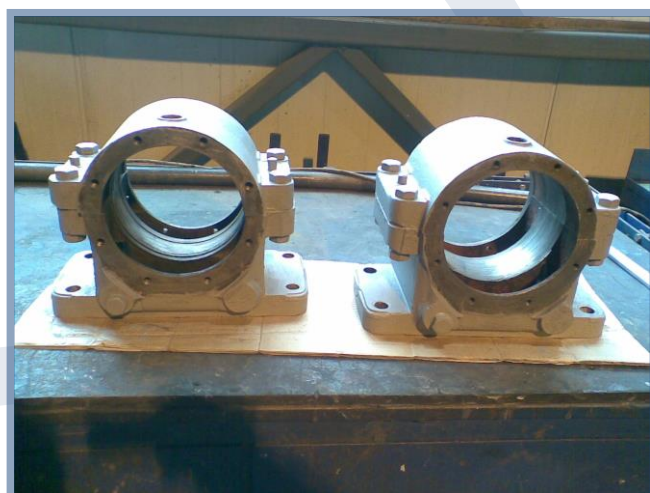
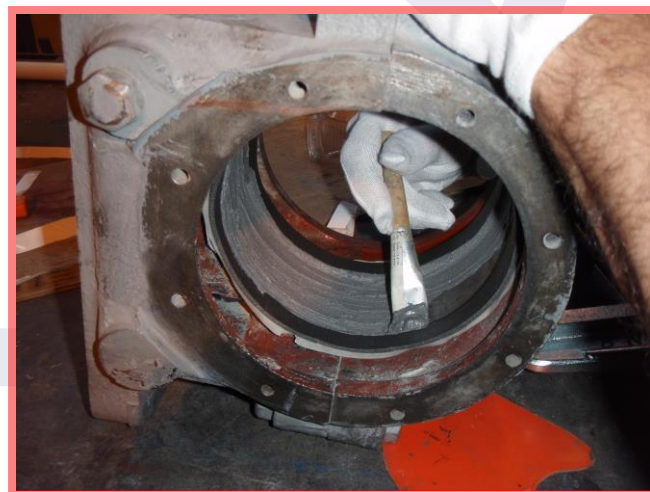
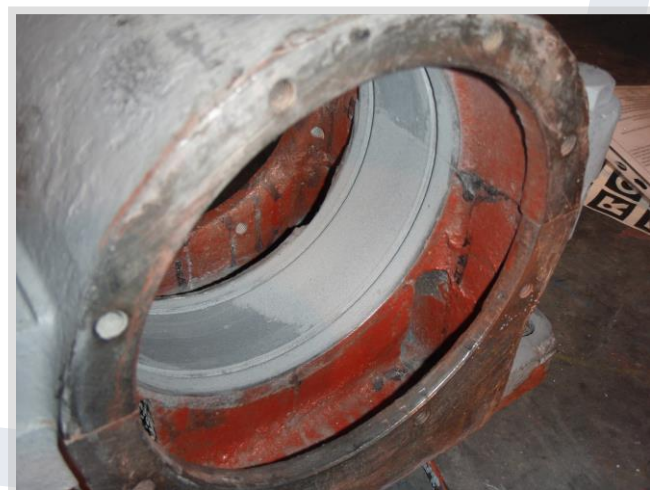
Požadavek: Oprava poškozených vnitřních průměrů ložiskových těles.

Řešení: Vnitřní plocha každého tělesa byla osoustružena o 5 mm na celkovém průměru. Připravený povrch byl odmaštěn materiálem **BELZONA[®] 9111 Cleaner Degreaser** a následně vytmelen s dostatečným přesahem materiálem **BELZONA[®] 1111 Super Metal**, vyznačující se vysokou pevností v tlaku a houževnatostí.

Po vytvrzení byla nanesená vrstva tmelu opracována soustružením na požadovaný rozměr.
