APLIKAČNÍ LIST

Otěruvzdorné ošetření povrchu cyklonu odsávání.

Realizace: červenec 2015

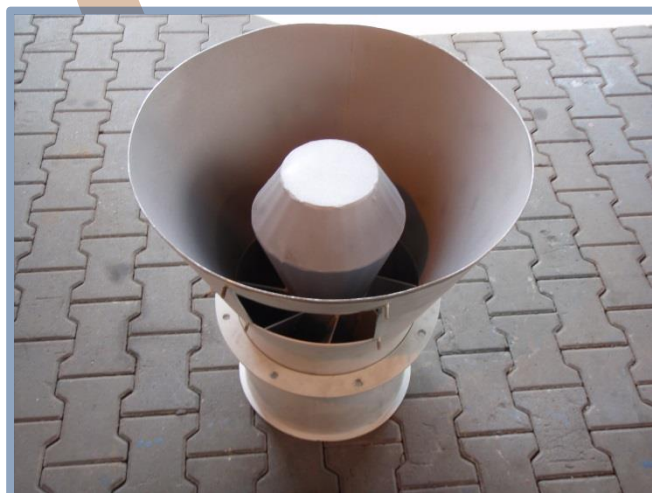
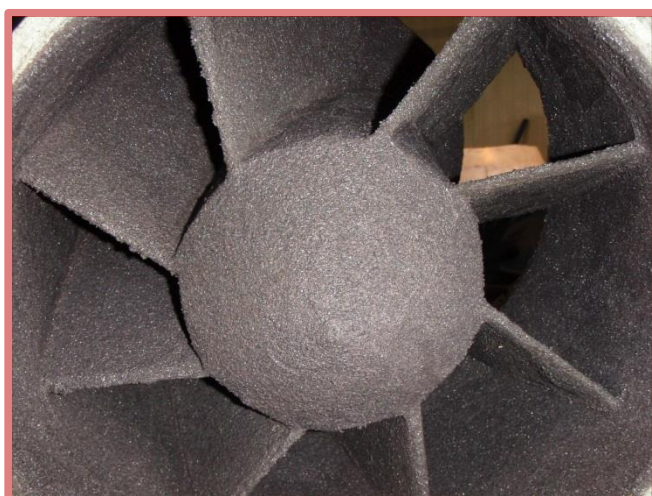
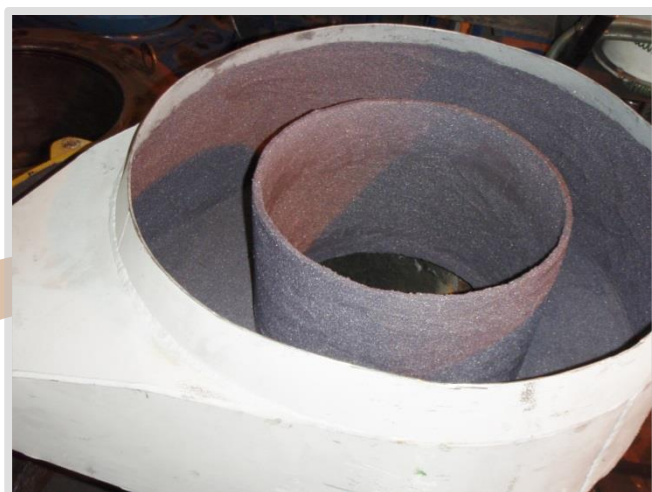
Požadavek: Oprava poškozených míst cyklonu odsávání a prodloužení jeho životnosti zvýšením odolnosti vůči působení silné abraze vznikající při odsávání kovových částic.

Řešení: Na doplnění úbytku původního materiálu poškozených míst byl použit dvousložkový pastovitý materiál s kovovým plnivem **BELZONA[®] 1111 Super Metal**, vyznačující se vysokou pevností v tlaku a houževnatostí, který je po svém vytvrzení dobře mechanicky obrobitelný. Následně byl na všechny potřebné plochy nanesen odolný dvousložkový povlakový materiál **BELZONA[®] 1812 Ceramic Carbide FP**, určený k opravám a ochraně povrchů vystavených silnému abrazivnímu působení, který odolává i zvýšeným teplotám.

Materiály: BELZONA[®] 1111 Super Metal
BELZONA[®] 1812 Ceramic Carbide FP
BELZONA[®] 9111 Cleaner
