## APLIKAČNÍ LIST

### Otěruvzdorné ošetření povrchu na odsávacím potrubí odprášení.

**Realizace:** květen 2015

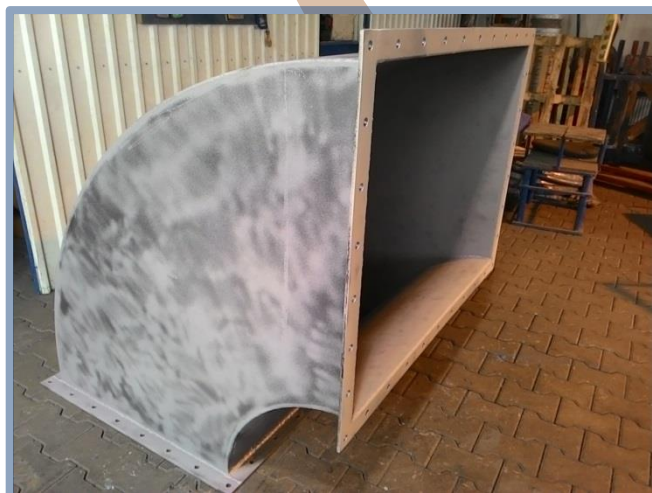
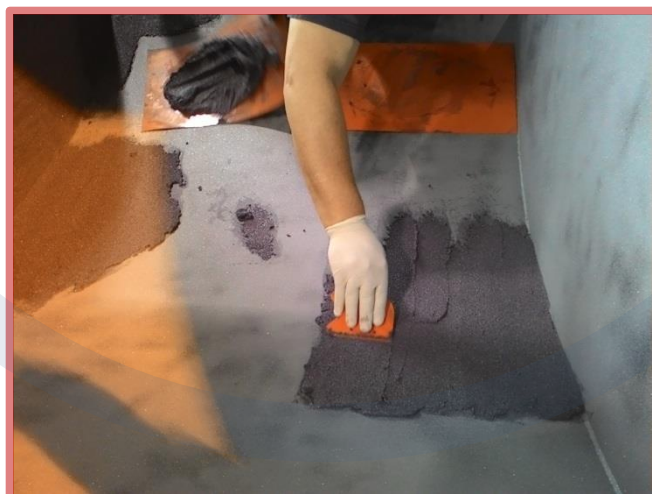
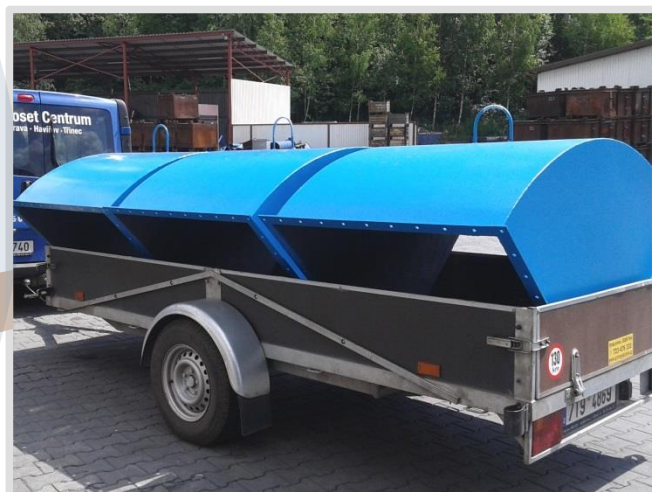
**Požadavek:** Prodloužení životnosti šesti nově vyrobených kolen potrubního systému odprášení, který je opotřebováván erozivním působením znečištěné vzdušiny odsávané z přesypových míst dopravníkových pásů.

**Řešení:** Vnitřní povrch šesti kolen odvětrávacího systému byl otryskán na požadovaný švédský standard čistoty Sa 2,5 s drsností 75 až 100µm. Na takto připravený povrch byl po odmaštění materiálem **BELZONA**<sup>®</sup> **9111 Cleaner Degreaser** celoplošně nanesen odolný dvousložkový materiál **BELZONA**<sup>®</sup> **1812 Ceramic Carbide FP** v tloušťce minimálně 3mm, který je určený k opravám a ochraně povrchů vystavených silnému abrazivnímu působení a je použitelný i v prostředí se zvýšenou provozní teplotou.

**Materiály:** BELZONA<sup>®</sup> 1812 Ceramic Carbide FP  
BELZONA<sup>®</sup> 9111 Cleaner Degreaser
