APLIKAČNÍ LIST

Otěrůzdorné ošetření povrchu větrného třídiče.

Realizace: listopad 2015

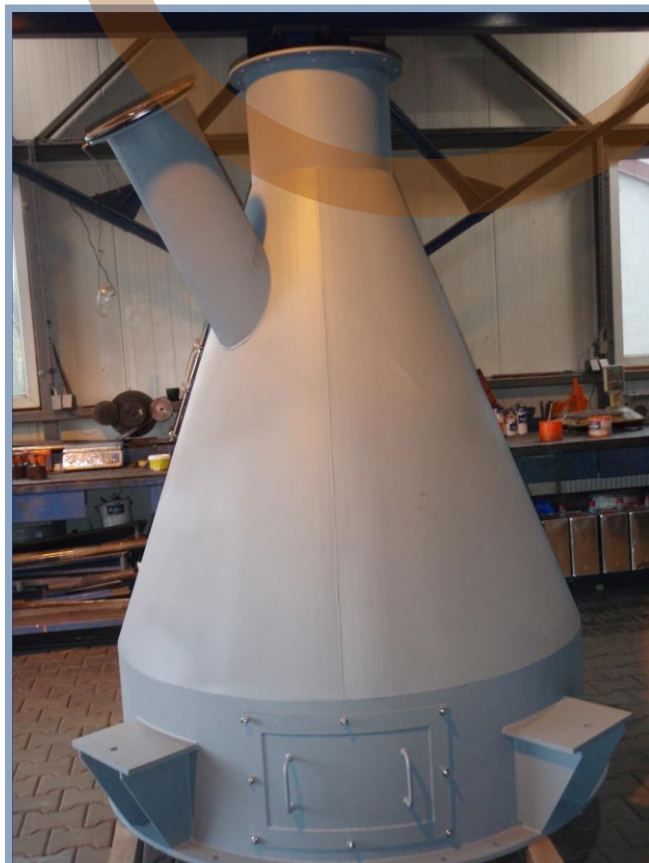
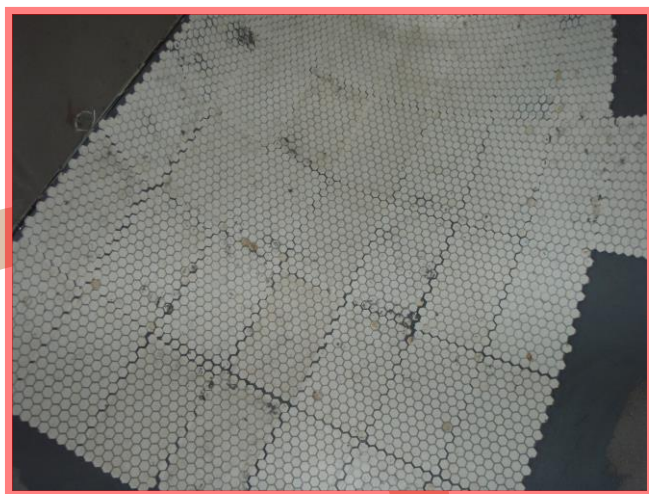
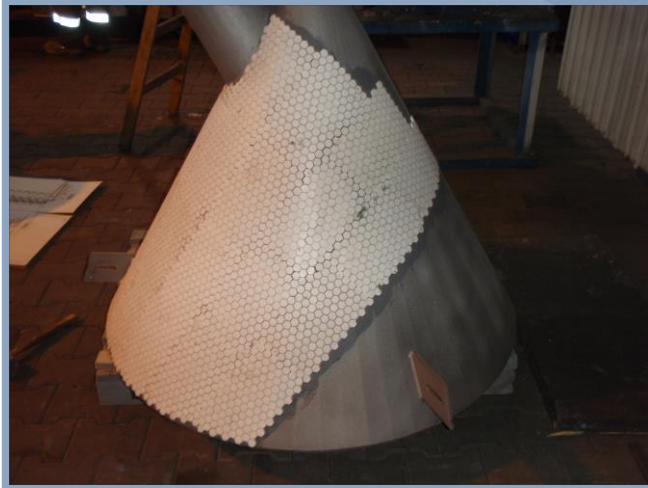
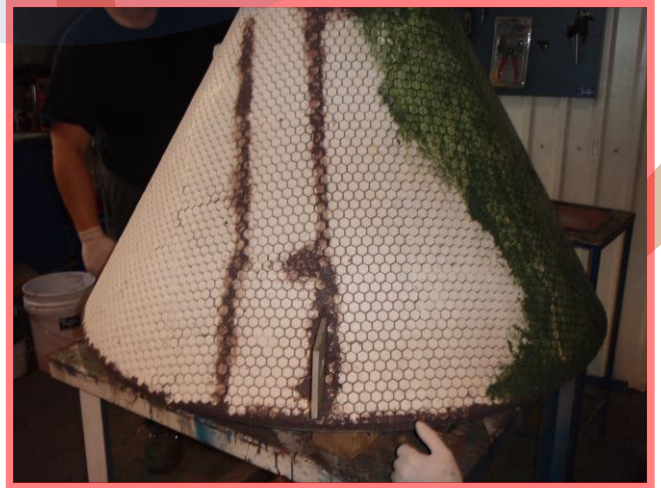
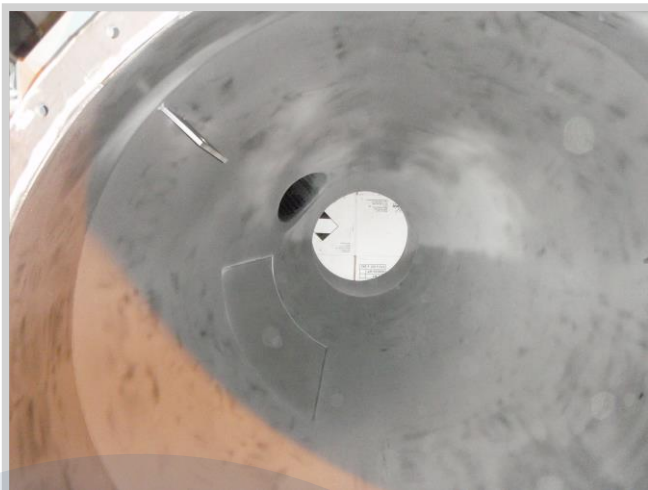
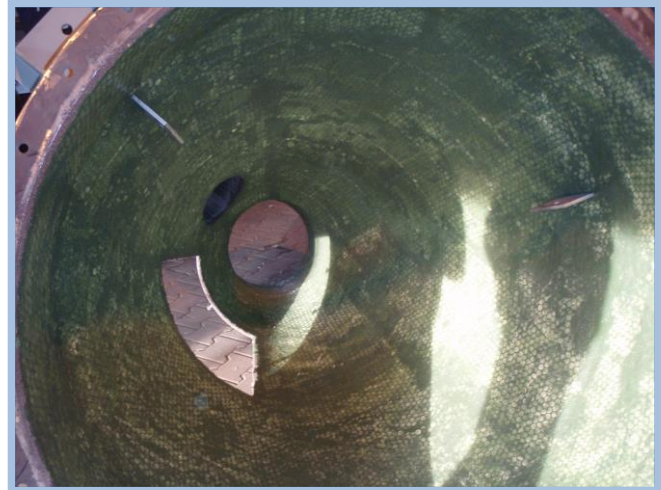
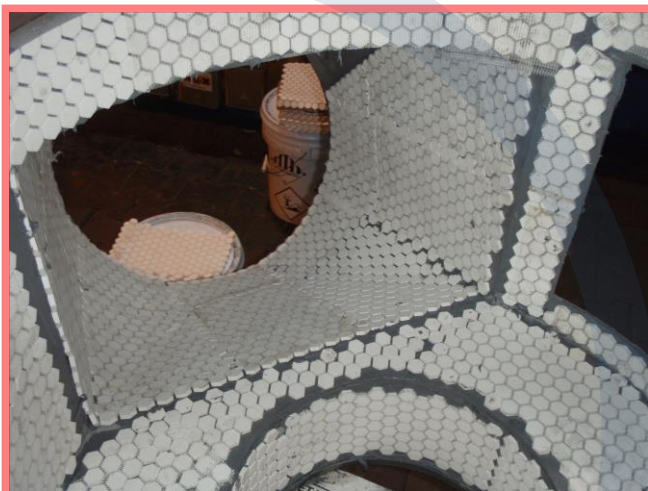
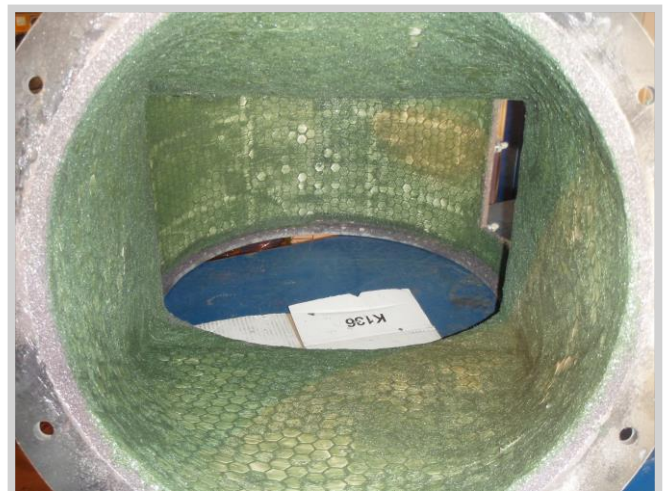
Požadavek: Zajištění delší životnosti větrného třídiče zvýšením jeho odolnosti vůči silnému abrazivnímu působení proudících částic na jeho vnitřní povrch.

Řešení: Prouděním drobných částic ve větrném třídiči dochází k silnému abrazivnímu působení na vnitřní povrch třídiče a tím k jeho poškození. Pro zvýšení odolnosti vůči abrazi byl na vnitřní povrch třídiče aplikován anti-abrazivní systém **BELZONA**. Destičky **BELZONA 9811 Alumina Tiles**, které jsou vyrobeny z extrémně jemných a čistých mikro-kryсталů oxidu hlinitého spečených při velmi vysokých teplotách, byly nalepeny na vnitřní povrch třídiče pomocí materiálu **BELZONA 1321 Ceramic S-Metal**. Spáry mezi jednotlivými destičkami **BELZONA 9811 Alumina Tiles** byly vyplněny otěrůzdorným materiálem **BELZONA 1813**.

Materiál: BELZONA[®] 1321 Ceramic S-Metal
BELZONA[®] 9811 Alumina Tiles
BELZONA[®] 1813
