## APLIKAČNÍ LIST

### Renovace oběhových kol čerpadel.

**Realizace:** březen 2015

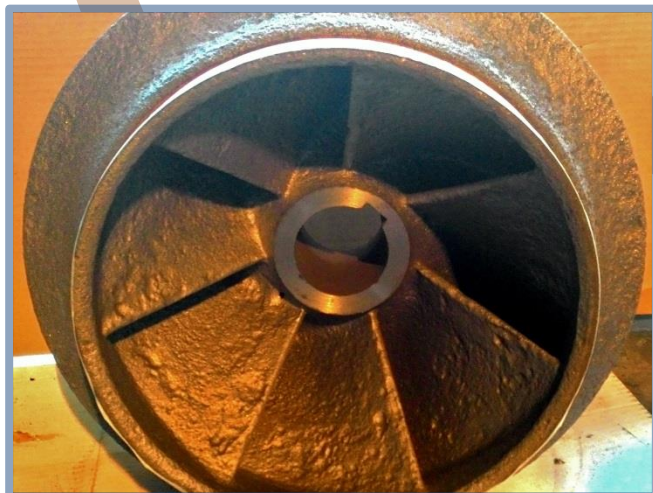
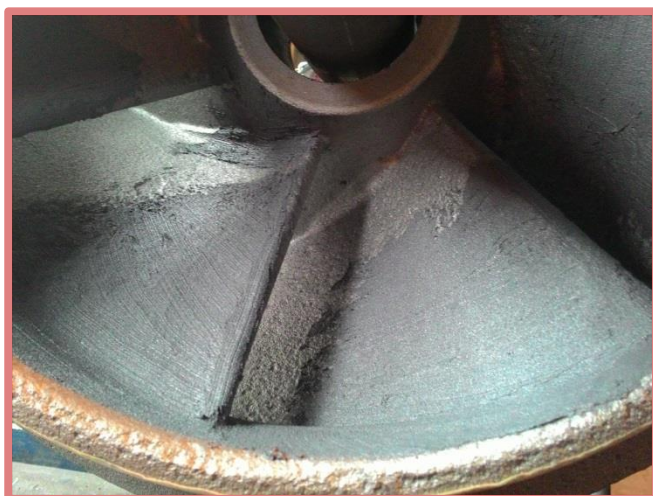
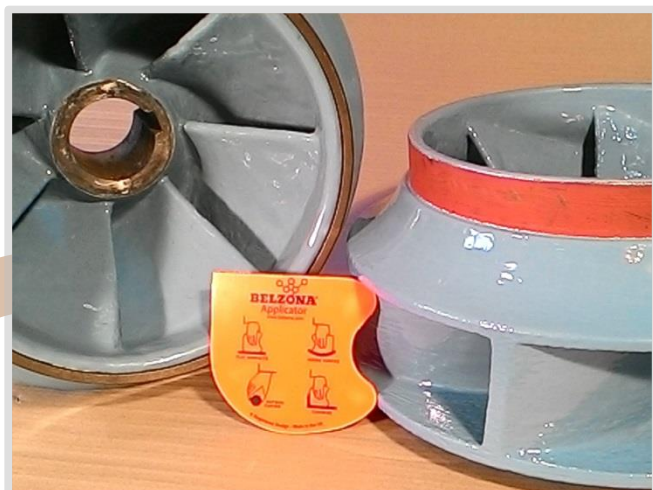
**Požadavek:** Oprava a ošetření oběhových kol čerpadel, která byla v důsledku náročných provozních podmínek poškozena zejména korozí a kavitací, s cílem navýšení jejich pracovní účinnosti.

**Řešení:** Na doplnění úbytku původního materiálu poškozených oběhových kol byl použit dvousložkový pastovitý materiál **BELZONA® 1111 Super Metal**, vyznačující se vysokou pevností v tlaku a houževnatostí, který je po svém vytvrzení dobře mechanicky obrobitelný. Následně byl na všechny potřebné plochy nanesen odolný dvousložkový povlakový materiál **BELZONA® 1341 Supermetalglide**, který se vyznačuje velmi hladkým povrchem poskytujícím ochranu proti erozi, korozi a kavitaci, přičemž zároveň zlepšuje průtokové parametry daného zařízení.
