APLIKAČNÍ LIST

Repase odstředivého čerpadla.

Realizace: leden 2016

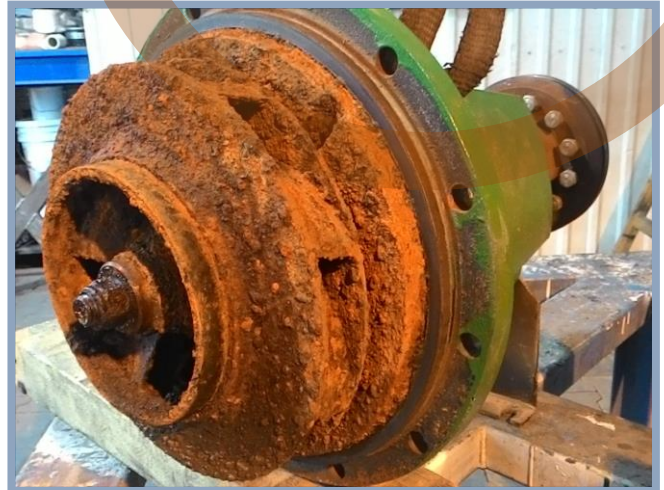
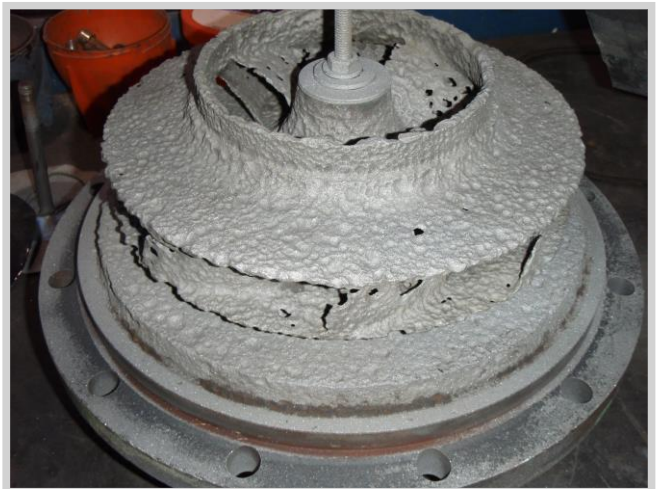
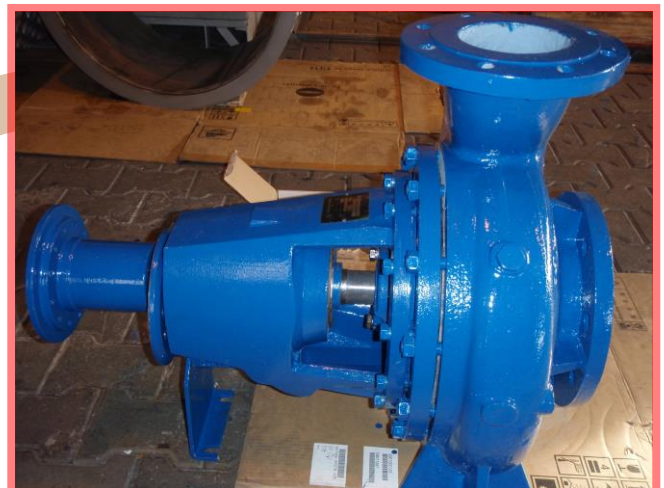
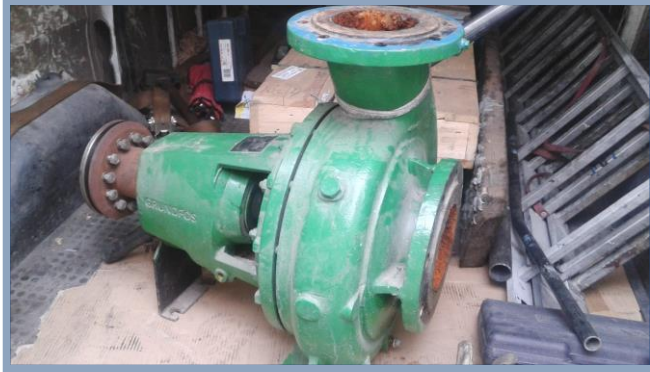
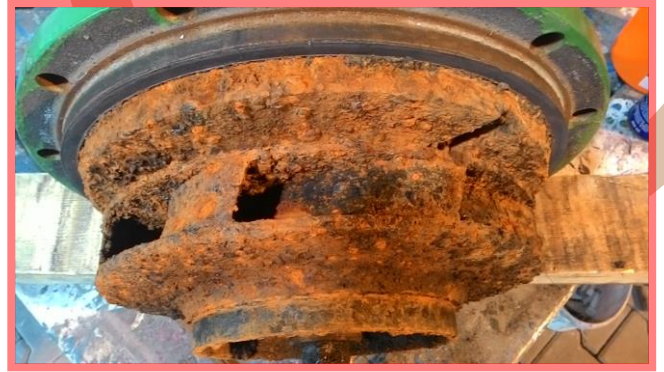
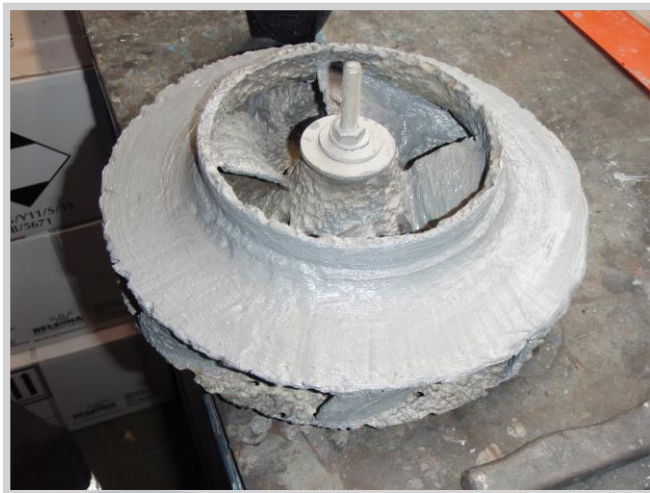
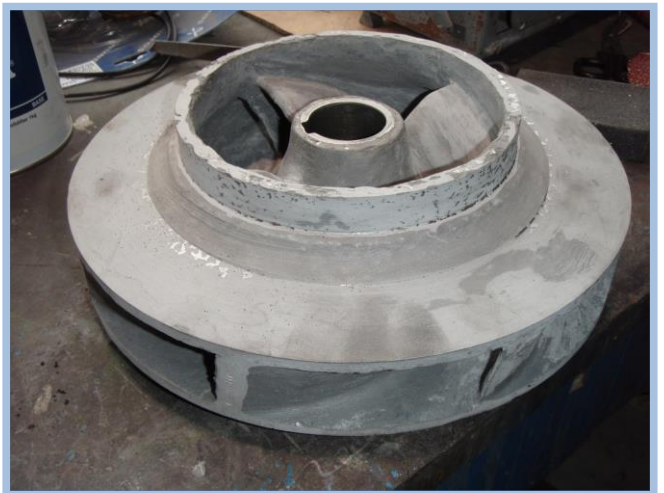
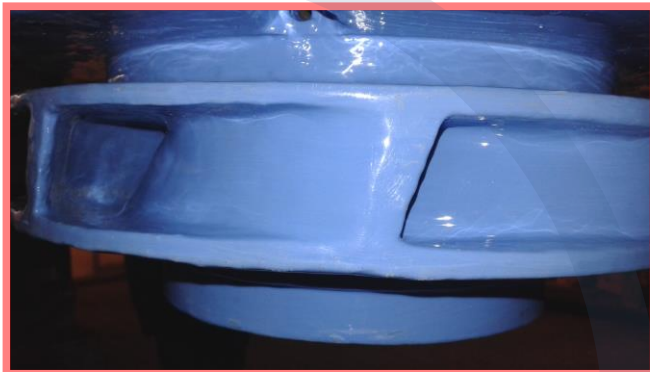
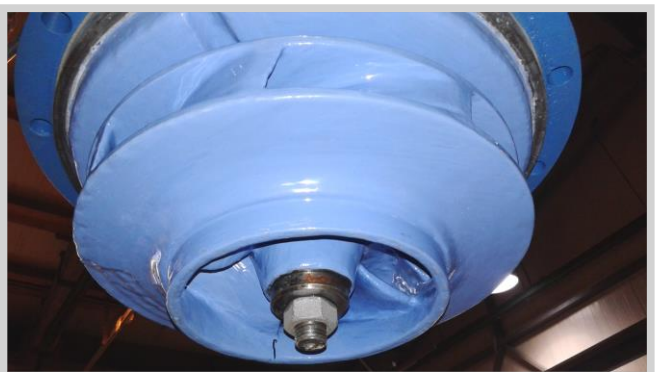
Požadavek: Provedení kompletní opravy odstředivého čerpadla Grundfos spočívající v opravě a ošetření poškozené spirální skříňě čerpadla, oběhového kola a hřídele, která byla poškozena v místě osazení ucpávky.

Řešení: Na doplnění úbytku původního materiálu poškozeného oběhového kola, spirální skříňě čerpadla a na opravu poškozené hřídele byl použit dvousložkový pastovitý materiál **BELZONA[®] 1311 Ceramic R-Metal**, vyznačující se vysokou pevností v tlaku, houževnatostí a vysokou odolností vůči korozi a erozi. Po jeho opracování na požadovaný tvar byl na všechny potřebné plochy nanesen dvousložkový povlakový materiál **BELZONA[®] 1341 Supermetalglide**, který se vyznačuje velmi hladkým povrchem poskytujícím ochranu proti erozi, korozi a kavitaci a zlepšujícím průtokové parametry daného zařízení.

Materiál: BELZONA[®] 1111 Super Metal
BELZONA[®] 1341 Supermetalglide
BELZONA[®] 9111 Cleaner Degreaser
